**Expediente: 404/2024**

SOLICITUD DE APEO DE ARBOLADO (AP-1215-2024) PARTE 1ª  
MOTIVO: INCOMPATIBILIDAD CON OBRA

Código: AP-1215-2024

Ubicación: Jardines Poeta Fdez de los Ríos y Victoria Kent

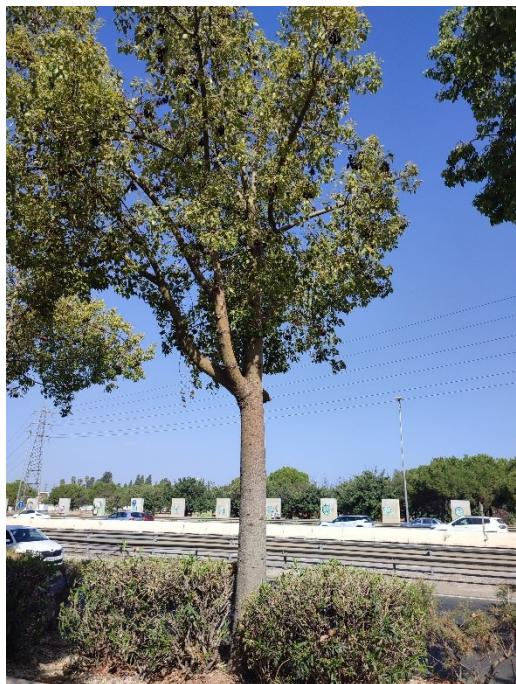
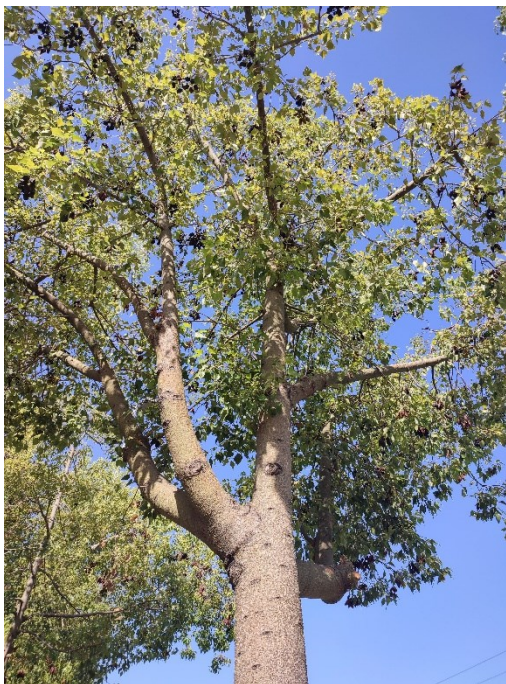
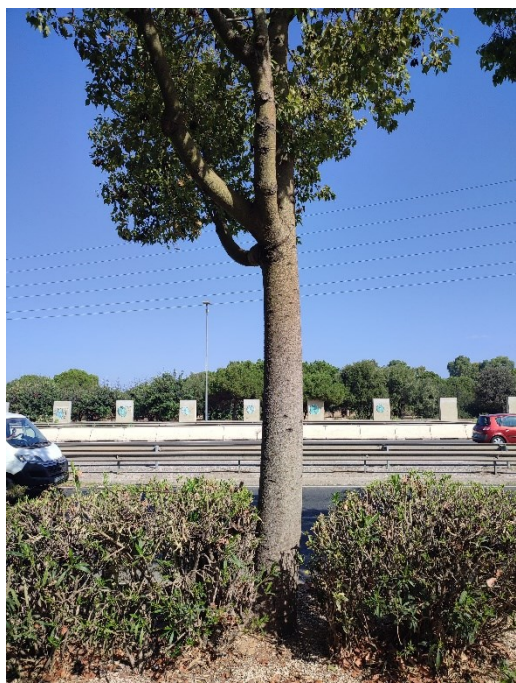
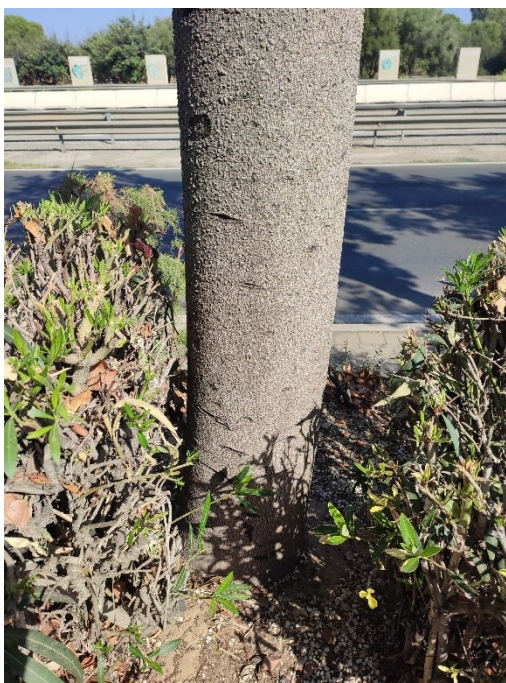
**12. FOTOGRAFÍAS DEL EJEMPLAR:**

6. ALTURA (m): 7
7. POSICIÓN: terrizo
8. LATITUD DE ACERADO(m): Más de 6 m
9. LESIONES GRAVES:
  - Ejemplar con cuello enterrado
  - Madera vista en tronco y copa por cortes de poda, ramillas secas

- No se observan otras alteraciones significativas
10. ESTADO GENERAL:
  - Ejemplar adulto normal, sin lesiones reseñables y estructura y vitalidad propia de la especie

*Imágenes del ejemplar con id 123224*

11. OBSERVACIONES:
  - Interferencia ineludible de la posición arbolada con la obra de construcción de la Línea 3 de Metro de Sevilla, Subtramo II.
  - Los daños que pueden generarse a nivel radicular dada la interferencia de la posición con las obras previstas, tienen capacidad de mermar de forma inmediata la estabilidad del ejemplar, incluso su permanencia.

- La edad relativa, tamaño y porte del ejemplar hacen considerar inviable su trasplante.
  - El proyecto constructivo incluye la plantación de nuevos ejemplares, como compensación del total de arbolado afectado en este tramo.
