FICHA DE SOLICITUD DE APEO DE ARBOLADO VIARIO (AP 1380/24) PARTE 1ª

Código Apeo: AP 1380/24

UBICACIÓN: Calle Padre Pedro Ayala (DISTRITO NERVIÓN)

MOTIVO DEL APEO: Incompatibilidad con acceso de vehículos a garaje

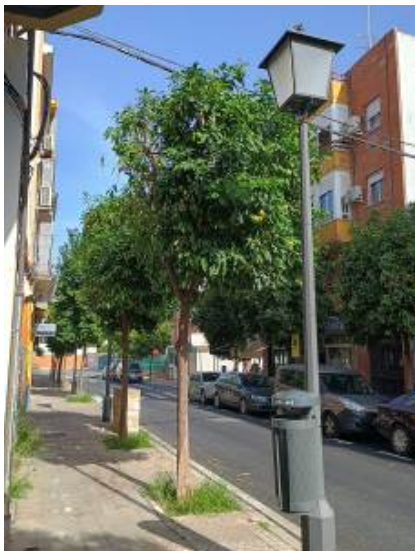
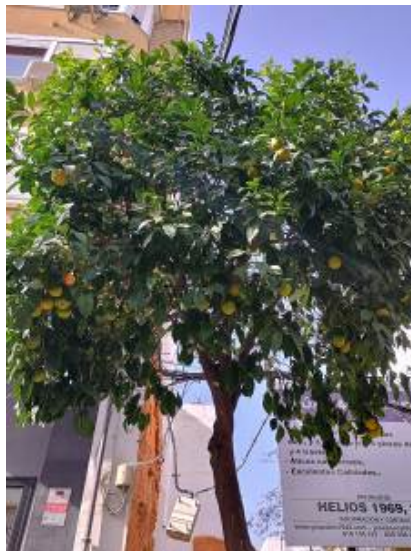
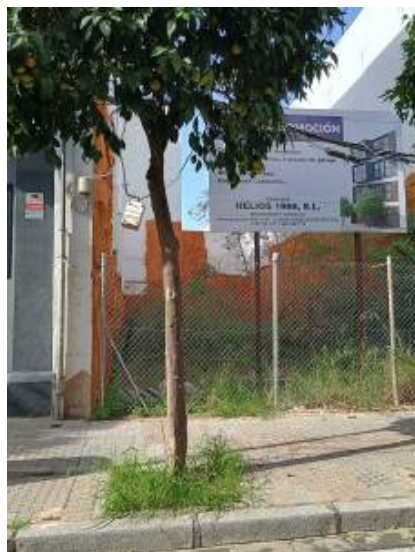
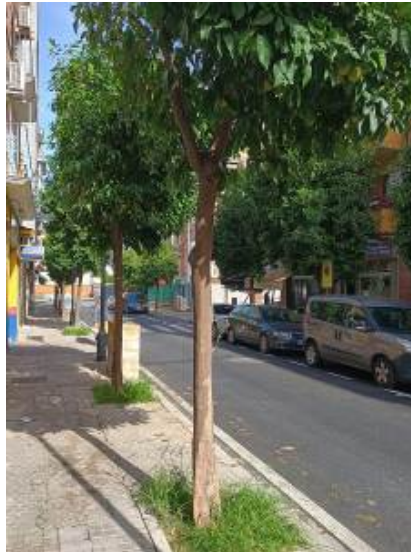
9. FOTOGRAFÍAS:

6. LESIONES GRAVES: Sin defectos mecánicos, ni debilidades fisiológicas aparentes. Heridas superficiales y desgarró de ramas secundarias, por impacto o roce de vehículos pesados durante los trabajos de demolición del antiguo edificio.

7. ESTADO GENERAL: Árbol adulto, con vitalidad media. No se observan afecciones foliares significativas.
8. OBSERVACIONES: Incompatibilidad con vado de acceso privado de vehículos a garaje en el edificio que se encuentra en construcción en esta ubicación, con licencia concedida por Gerencia de Urbanismo. La tasa económica impuesta al propietario de la vivienda por la tala del árbol y la eliminación definitiva de la posición arbolada ha sido calculada mediante Norma Granada, teniendo en cuenta el estado del ejemplar, su especie y etapa de desarrollo.

Por la presente se solicita autorización, para proceder al apeo de un ejemplar adulto de *Citrus aurantium* situado en la calle Padre Pedro Ayala, debido a encontrarse ubicado en el espacio proyectado para habilitar el acceso de vehículos a la propiedad privada, actualmente en construcción. El buen estado biomecánico del árbol se ha tenido en cuenta en la valoración económica, mediante Norma Granada, de la tasa impuesta al particular para su apeo.
