**Expediente: 391/2024**

**FICHA DE SOLICITUD DE APEO DE ARBOLADO VIARIO (AP 1053/24) PARTE 1ª**

Código Apeo: AP 1053/24

UBICACIÓN: Calle Dulce Chacón (DISTRITO SUR)

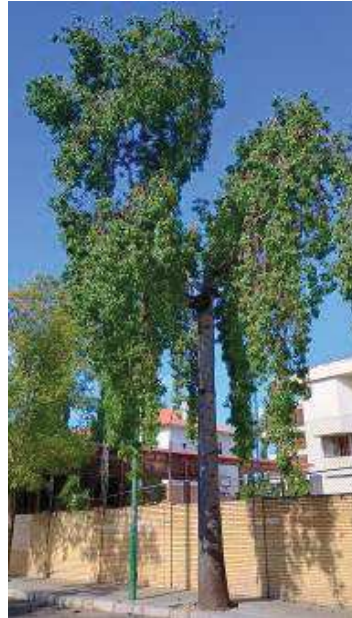
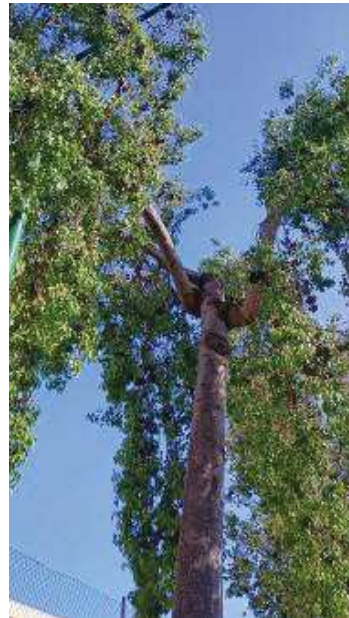
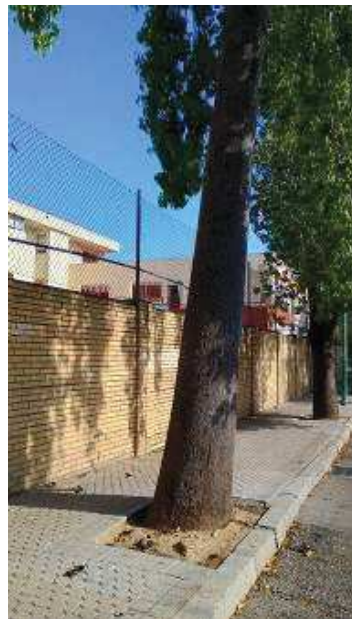
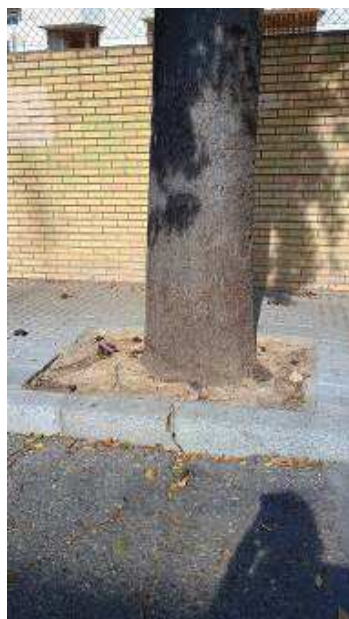
9. FOTOGRAFÍAS:

6. **LESIONES GRAVES:** Inclinación 11°S. Raíces superficiales y suelo compactado dentro del alcorque. Posibles daños radiculares por anteriores reparaciones parciales del pavimento junto al alcorque.

7. **ESTADO GENERAL:** Árbol maduro desvitalizado, porte alterado por antiguo desmoche de copa, induciendo la codominancia de tres ejes principales. Recientes podas de refaldado, y apantallado reiterado hacia el recinto escolar.

8. **OBSERVACIONES:** Obra de Gerencia de Urbanismo proyectada por la necesidad de renovación completa de acerado y calzada, que se encuentran actualmente muy deformados, observándose numerosos hundimientos, abultamientos, roturas de losas y separación de bordillos o encintados. También se han registrado grietas activas en el muro perimetral del centro escolar. Estas patologías del pavimento, que ya han alcanzado un grado severo puesto que dificultan severamente el tránsito peatonal y circulación de vehículos, generando una barrera significativa desde la perspectiva de accesibilidad y movilidad, se han producido probablemente como consecuencia de la inestabilidad de los materiales sobre los que reposa la base de hormigón. La renovación del tramo, dentro del área de influencia de la alineación de *Brachychiton populneus* de la unidad de gestión, va a provocar daños directos e inevitables y cambios drásticos de los factores de carga dentro del área crítica de anclaje radicular, por lo que tendrán que ser eliminados 6 ejemplares a causa del riesgo elevado de vuelco.

Por la presente se solicita autorización, para proceder al apeo de un ejemplar maduro de *Brachyhchiton populneus* situado en la calle Dulce Chacón, por interferencia insalvable con la obra integral de renovación de acerado y calzada programada por la Gerencia de Urbanismo en todo el tramo de la alineación de esta especie. Los trabajos proyectados incluyen tanto la eliminación y reposición completa del asfalto y el pavimento actual, como la bajada de cota de la base o solera de hormigón, afectando de manera severa a la parte hipogea del árbol, al provocar daños directos inevitables y cambios drásticos en los factores de carga, dentro de la zona crítica de anclaje radicular, incrementando el riesgo de fallo del árbol a corto y medio plazo.

Puesto que la interferencia de la posición arbolada con las reformas urbanísticas aprobadas es insalvable, y que esta obra es prioritaria, y tiene carácter urgente por motivos de movilidad y accesibilidad, se **SOLICITA**, en cumplimiento del acuerdo SEGUNDO del pleno de fecha 15 de diciembre de 2005, la autorización pertinente para proceder al apeo.
