Expediente: 19/2024
AP-1035-2024
PMR

FICHA DE COMUNICADO APEO DE ARBOLADO VIARIO (AP 1035/2024) 1ª PARTE

FICHA DE COMUNICADO DE APEO DE ARBOLADO VIARIO (AP 1035/24) PARTE 2ª

9. FOTOGRAFÍAS (*Ligustrum lucidum*_ID 108680_Calle Corral de la Encarnación):

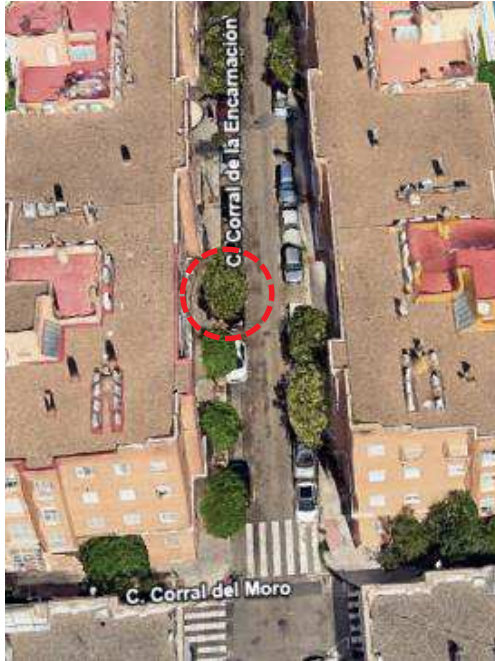
Localización: *Ligustrum lucidum* con ID 108680 en la Calle Corral de la Encarnación del Distrito Norte

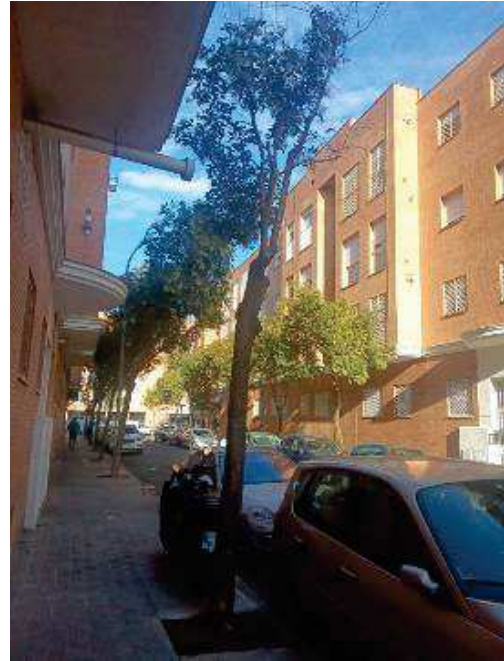
Se trataba de un árbol decrepito -80% de la copa perdida- y ligeramente inclinado con herida desde la base del tronco/cuello del árbol hasta su mediación con madera vista/pudrición y pérdida de sección. Durante inspección se constata balanceo con el esfuerzo de un sólo brazo. En copa se observan otras heridas por poda sin importancia.

Vista general: árbol decrepito -80% de la copa perdida- y ligeramente inclinado

Tras la evaluación visual y posterior categorización del nivel de riesgo según la metodología TRAQ, el posible fallo por rotura radicular (caída rotacional) se clasifica como de RIESGO MODERADO para peatones en la actualidad. Por lo tanto, se procede al apeo urgente del ejemplar al suponer un riesgo inadmisibles por fallo inminente sin que sea posible otra acción o intervención razonablemente viable que pueda mitigar dicho riesgo.

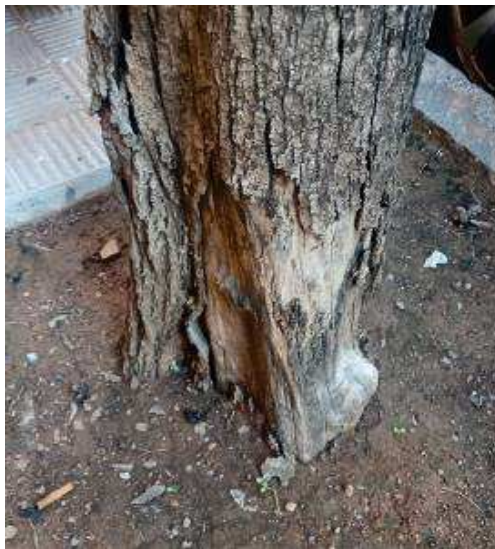
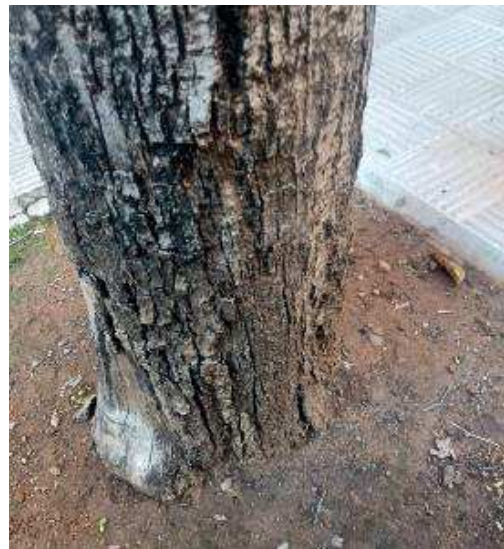
1. FECHA: 22-10-24.
2. SITUACIÓN: 49376 - Corral de la Encarnación. Calle. Distrito: Norte.
3. ID: 108680. ESPECIE: *Ligustrum lucidum*.
4. P.C. (c.m): 62. ALTURA (m): 7.
5. LATITUD DE ACERADO: Inventariado. ALCORQUE (m): En alcorque sobre pavimento.
6. LESIONES GRAVES: Pudrición intensa de cuello/raíces maestras
7. ESTADO GENERAL: Desvitalizado.
8. OBSERVACIONES:

Herida desde la base del tronco/cuello del árbol hasta su mediación con madera vista/pudrición y pérdida de sección. Durante inspección se constata balanceo con el esfuerzo de un sólo brazo.
