COMUNICADO DE APEO DE ARBOLADO VIARIO (AP-905-2024) PARTE 1ª
MOTIVO: NIVEL DE RIESGO ELEVADO

Código: AP-905-2024
Ubicación: CEIP Joaquín Turina
Excmo. Sr.:

Por la presente se informa que se ha procedido sin autorización al apeo de un ejemplar de *Ulmus pumila* con ID 2832, situado en el distrito Sur, en el Colegio Joaquín Turina

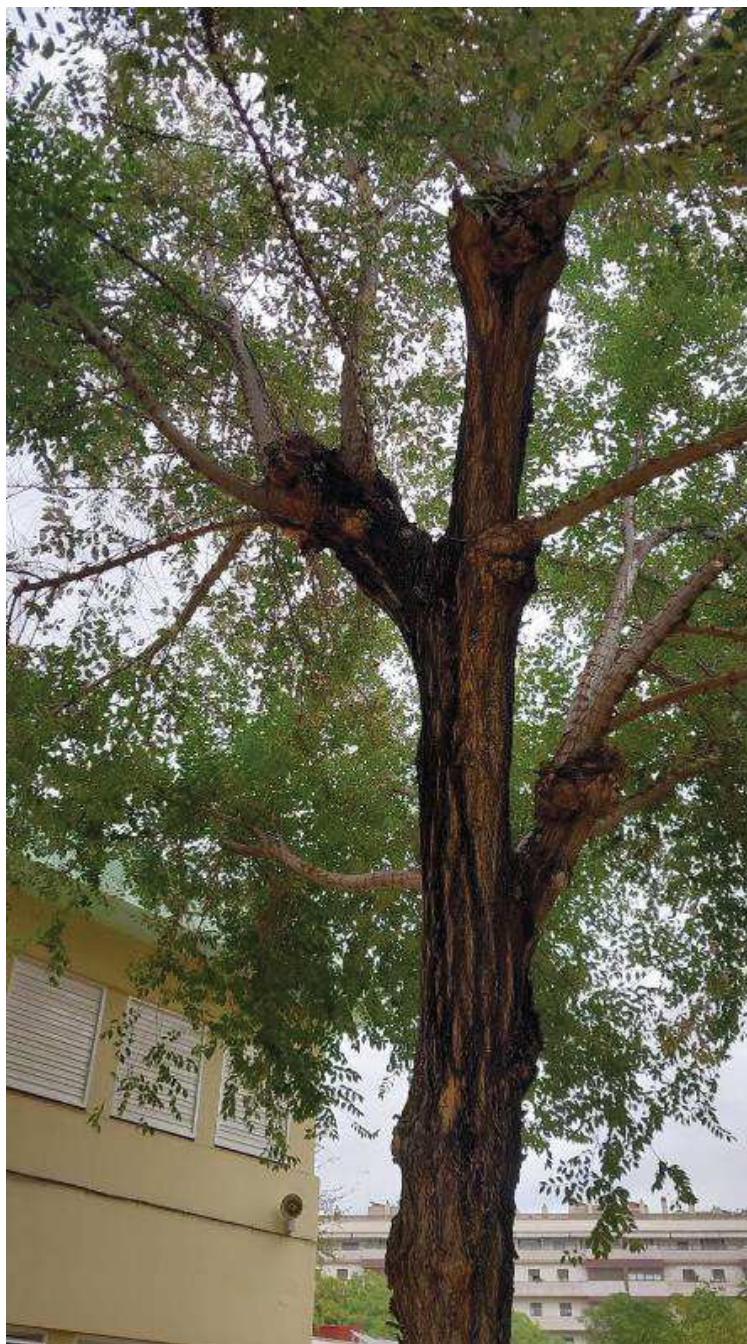
12. FOTOGRAFÍAS:

Ejemplar que presenta codominancia con corteza incluida en la cruz, cavidades en el tronco y ramas maestras partidas, comprometiendo la estructura del ejemplar y por lo tanto genera un riesgo elevado de caída. Además de pudriciones, como en el resto de ejemplares, se aprecian carpóforos en ramas secundarias. Se recomienda la tala del ejemplar por encontrarse en un estado deplorable.

La reducción de los ejemplares adyacentes ha de contemplar el hueco generado por esta tala.
