**Expediente: 19/2024**  
AP-916-2024  
PMR

FICHA DE COMUNICADO DE APEO DE ARBOLADO VIARIO (AP916/24) PARTE 1ª

ID: 70448  
Código Apeo: AP916/24  
UBICACIÓN: Parque Francisco Manzano Pastor  
Árbol: *Acer negundo*  
MOTIVO DEL APEO: Árbol muerto

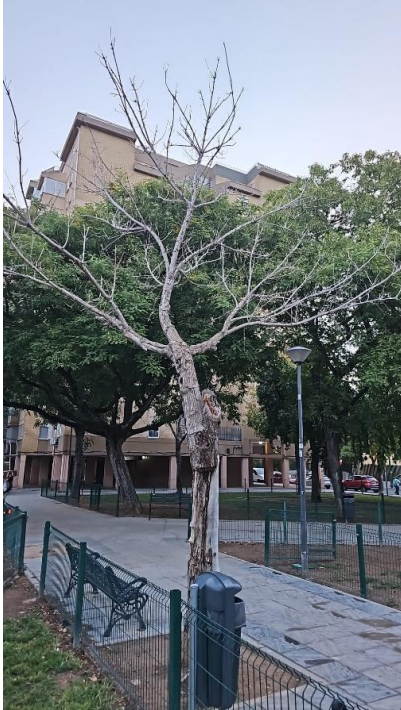
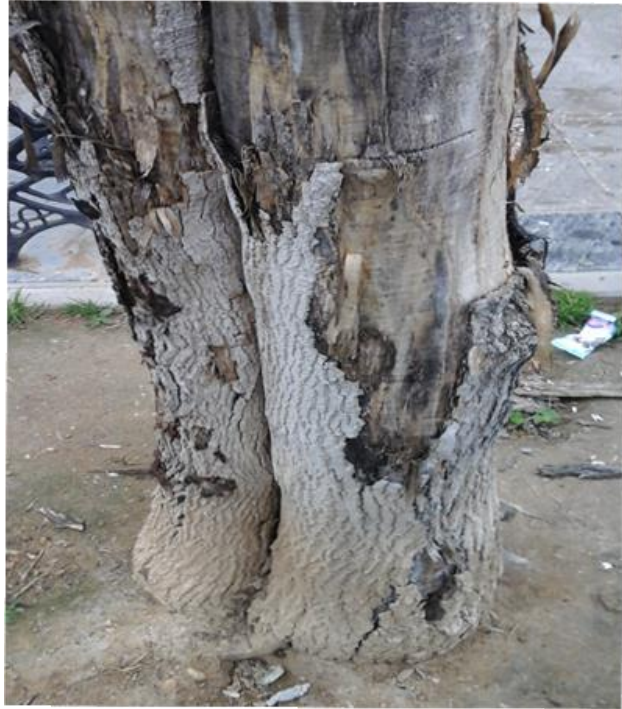
**9. FOTOGRAFÍAS:**

5. **LATITUD DE ACERADO:** Acerado anexo a zona ajardinada, área de uso recreativo y estancial. Sin franja de aparcamiento.
6. **LESIONES GRAVES:** 100% madera muerta en descomposición. Descortezado extendido en todo el tronco, que se encuentra aparentemente hueco. Nulas expectativas de recuperación a causa de la necrosis de la mayoría de los tejidos funcionales, lo que ha supuesto su decaimiento fisiológico irreversible y un deterioro estructural irreparable. Tras la muerte del ejemplar, existe una alta probabilidad de rotura de partes y/o vuelco del árbol completo debido al consiguiente debilitamiento mecánico y degradación de los tejidos disfuncionales.

7. **ESTADO GENERAL:** Árbol maduro, con vitalidad media y porte severamente alterado por el antiguo desmoche de copa.
8. **OBSERVACIONES:** Se estima que el origen del decaimiento definitivo del ejemplar se debe a disfuncionalidades radiculares abióticas típicas de las condiciones urbanas (obras en el entorno, compactación, canalizaciones subterráneas, etc). Especie clasificada como poco longeva en relación a la vida media del arbolado, con madera blanda tendente al desarrollo de pudrición del tipo 'blanca o fibrosa'. En la misma ubicación, se talan otros dos ejemplares coetáneos de la misma especie, también muertos en condiciones análogas (ID70454 y 70449).

Por la presente se informa que se ha procedido, sin autorización previa, al apeo de un ejemplar maduro de *Acer negundo*, situado en el Parque Francisco Manzano Pastor, Unidad de Gestión perteneciente al distrito San Pablo – Santa Justa, debido a la necrosis de la totalidad de los tejidos funcionales, causando el decaimiento irreversible del ejemplar que actualmente se encuentra muerto, con alto riesgo potencial de fallo de partes y/o del árbol completo por degradación del anclaje radicular desde la perspectiva mecánica, y pérdida de resistencia estructural de la madera disfuncional. En este mismo parque, dentro del parterre ajardinado, se apean otros dos árboles de la misma especie también muertos (ID70454 y 70449), potencialmente como consecuencia de la excesiva compactación del suelo y de las sucesivas obras para el reacondicionamiento del entorno.
