**Expediente: 321/2024**

SOLICITUD DE APEO DE ARBOLADO (AP-408-2024) PARTE 1ª  
MOTIVO: INCOMPATIBILIDAD CON OBRA

Código: AP-408-2024

Ubicación: Calle Agricultores

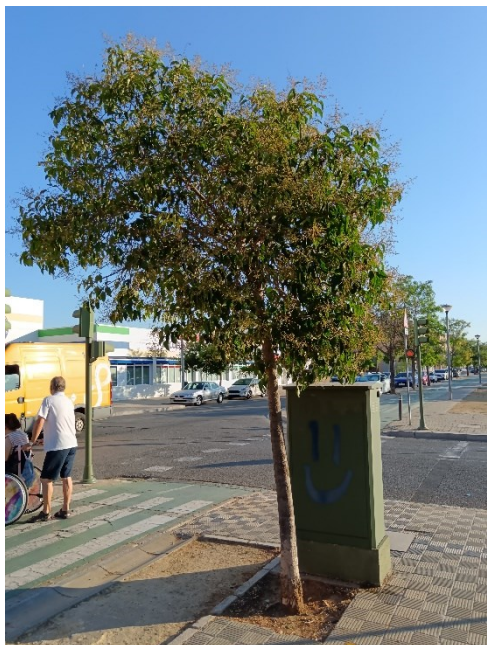
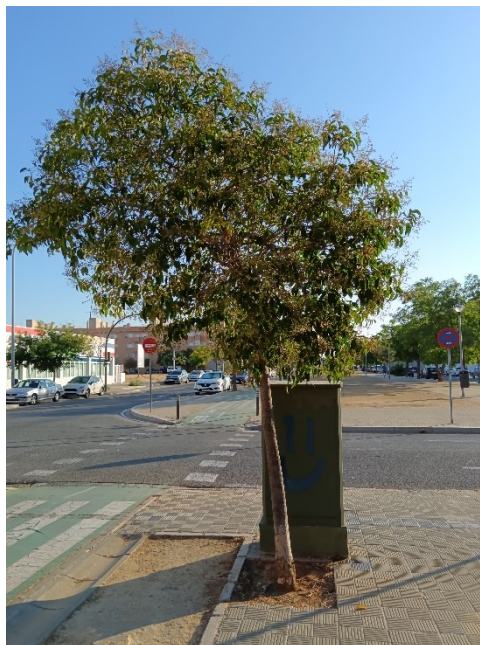
**12. FOTOGRAFÍA DEL EJEMPLAR:**

- No se observan otras alteraciones significativas
10. ESTADO GENERAL:
  - Ejemplar adulto normal, sin lesiones reseñables y estructura y vitalidad propia de la especie

*Vista general del ejemplar con id 43974*

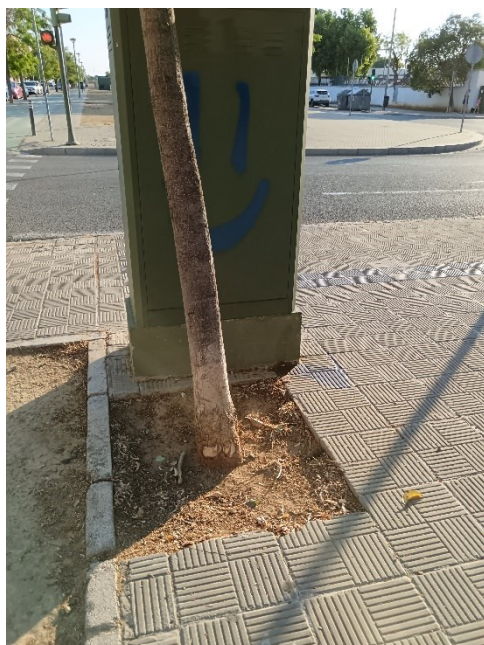
7. ALCORQUE: Menos de 1 m
8. LATITUD DE ACERADO(m): Bulevar
9. LESIONES GRAVES:
  - Madera vista en base por golpe con chancros asociados
  - Ligera inclinación de tronco

- Las lesiones existentes en la base del tronco del ejemplar hacen considerar inviable su trasplante.
  - El proyecto constructivo incluye la plantación de nuevos ejemplares, como compensación del total de arbolado afectado en este tramo.

*Detalle de lesión en base*
