SOLICITUD DE APEO DE ARBOLADO (AP-411-2024) PARTE 1ª
MOTIVO: INCOMPATIBILIDAD CON OBRA

Código: AP-411-2024

Ubicación: Calle Agricultores

SOLICITUD DE APEO DE ARBOLADO (AP-411-2024) PARTE 2ª

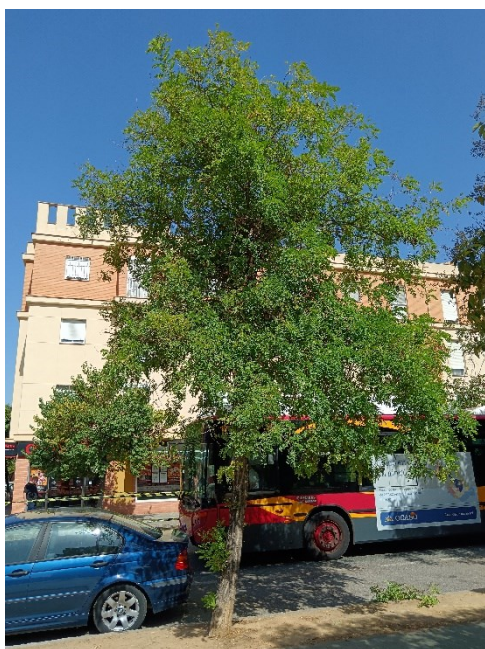
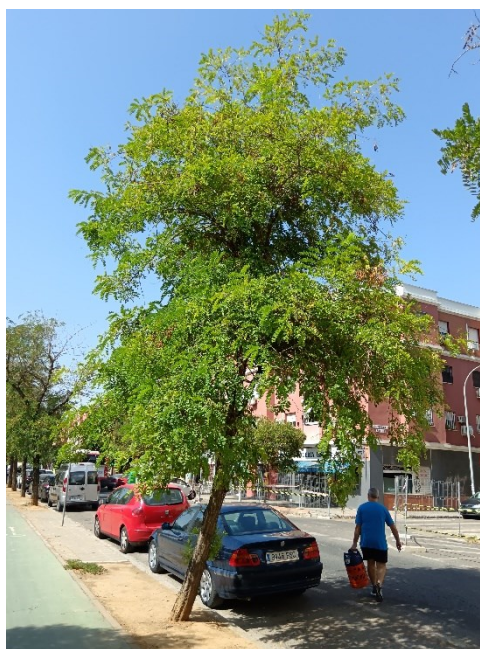
- Cuello enterrado
10. ESTADO GENERAL:
 - Ejemplar adulto alterado con vitalidad media, lesiones en tronco y copa con presencia de madera vista y ramillas secas.

Vista general del ejemplar con id 43980

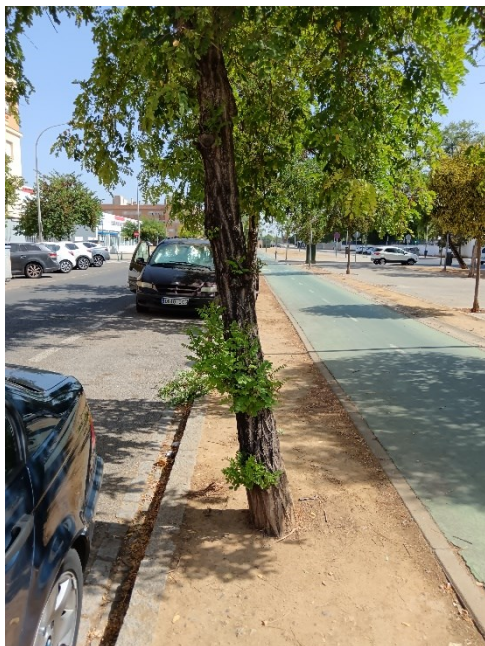
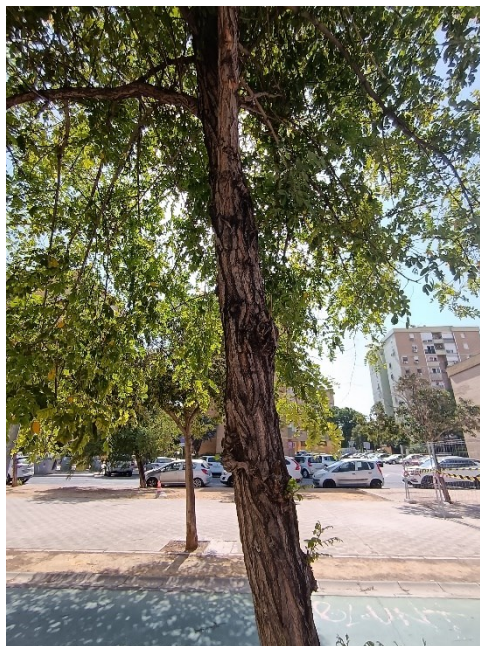
7. ALCORQUE:
8. LATITUD DE ACERADO(m): Bulevar
9. LESIONES GRAVES:
 - Tronco inclinado corregido en copa
 - Madera vista en tronco y presencia de brotaciones epicórmicas

Detalle de lesiones en tronco

- Las alteraciones en tronco y copa, tamaño y porte del ejemplar hacen considerar inviable su trasplante.
 - El proyecto constructivo incluye la plantación de nuevos ejemplares, como compensación del total de arbolado afectado en este tramo.
