(AP-392-2024 a AP-441-2024)
AP-420-2024
ALDV

SOLICITUD DE APEO DE ARBOLADO (AP-420-2024) PARTE 1ª
MOTIVO: INCOMPATIBILIDAD CON OBRA

Código: AP-420-2024

Ubicación: Calle Agricultores

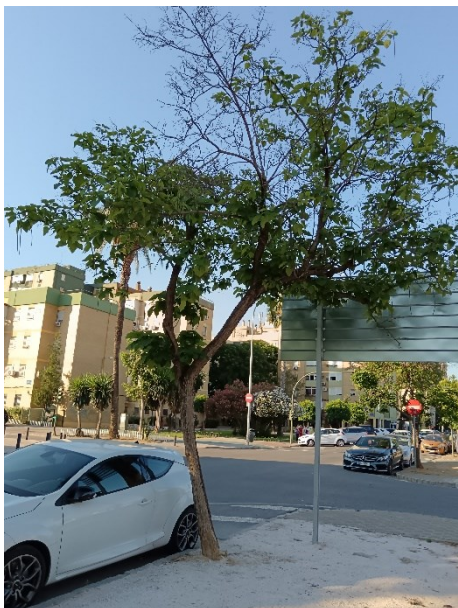
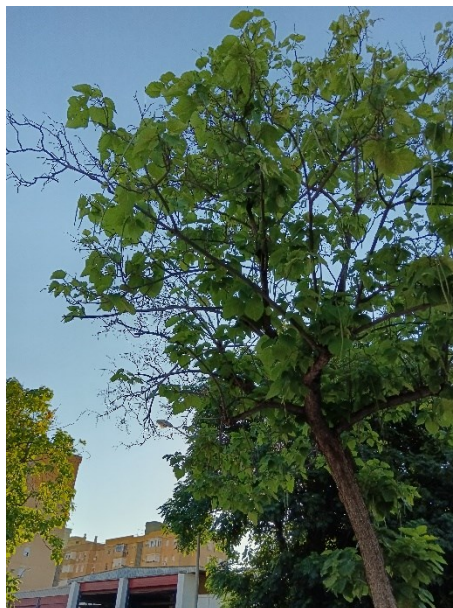
- Pudrición activa con escasa madera de reacción
 - Baja vitalidad
 - Presencia de numerosas ramas secas de > de 10 cm de perímetro
10. ESTADO GENERAL:
 - Ejemplar adulto alterado con vitalidad baja, cavidad longitudinal en tronco y presencia de ramas secas

Vista general del ejemplar con id 43882

- Las alteraciones en tronco y copa, baja vitalidad, tamaño y porte del ejemplar hacen considerar inviable su trasplante.
 - El proyecto constructivo incluye la plantación de nuevos ejemplares, como compensación del total de arbolado afectado en este tramo.

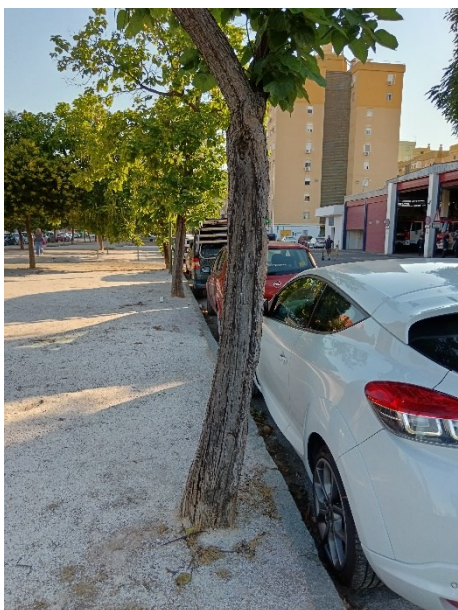
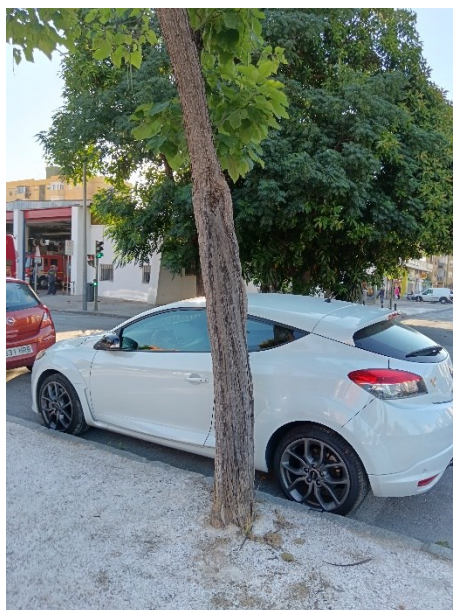
7. ALCORQUE:
8. LATITUD DE ACERADO(m): Bulevar
9. LESIONES GRAVES:
 - Cavidad longitudinal en tronco con duramen visible en un 50 % del perímetro de tronco

Lesiones en tronco

Puesto que la ejecución del proyecto no es compatible con la posición del ejemplar, que no existen alternativas posibles para preservar el árbol afectado y siendo inviable el trasplante del ejemplar, a causa de su baja vitalidad, cavidad longitudinal en tronco y porte, se justifica la solicitud de apeo por criterios INCOMPATIBILIDAD CON LA OBRA. Atendiendo a los criterios de renovación/gestión del arbolado del Ayuntamiento de Sevilla, se establecen las medidas compensatorias de restitución de los servicios ecosistémicos que aporta el árbol afectado con nuevas plantaciones.
