SOLICITUD DE APEO DE ARBOLADO (AP-436-2024) PARTE 1ª
MOTIVO: INCOMPATIBILIDAD CON OBRA

Código: AP-436-2024

Ubicación: Calle Agricultores

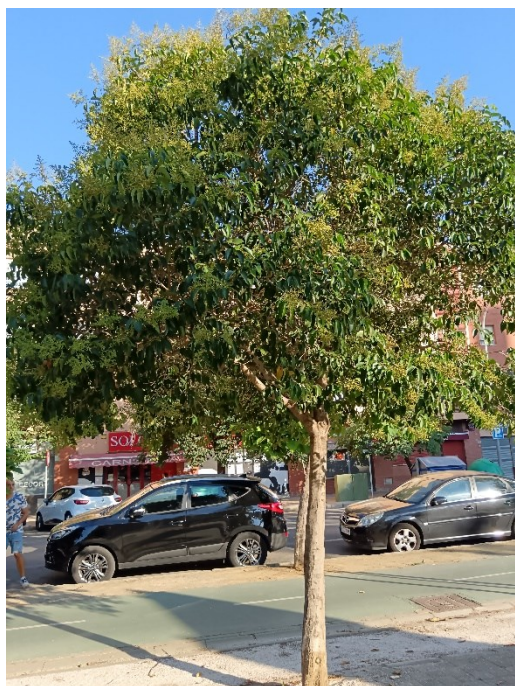
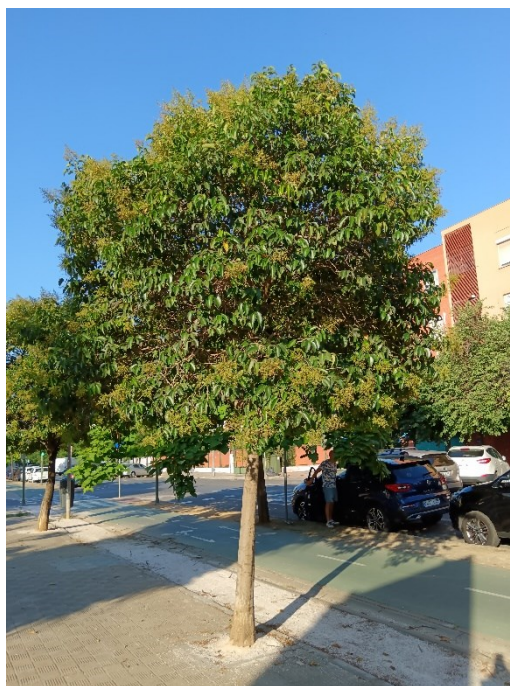
7. ALCORQUE: Menos de 1 m
8. LATITUD DE ACERADO(m): Bulevar
9. LESIONES GRAVES:
 - Madera vista en copa por heridas de poda
 - No se observan otras alteraciones significativas

10. ESTADO GENERAL:
 - Ejemplar adulto normal, sin lesiones reseñables y estructura y vitalidad propia de la especie
11. OBSERVACIONES:
 - Interferencia ineludible de la posición arbolada con la obra de construcción de la Línea 3 de Metro de Sevilla, Subtramo I.

Vista general del ejemplar con id 43913

- Los daños que pueden generarse a nivel radicular dada la interferencia de la posición con las obras previstas, tienen capacidad de mermar de forma inmediata la estabilidad del ejemplar, incluso su permanencia.

- El tamaño y porte del ejemplar hacen considerar inviable su trasplante.
 - El proyecto constructivo incluye la plantación de nuevos ejemplares, como compensación del total de arbolado afectado en este tramo.

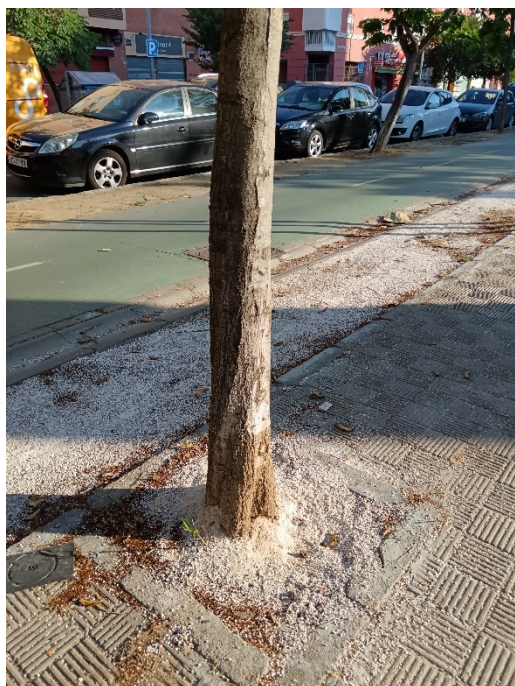
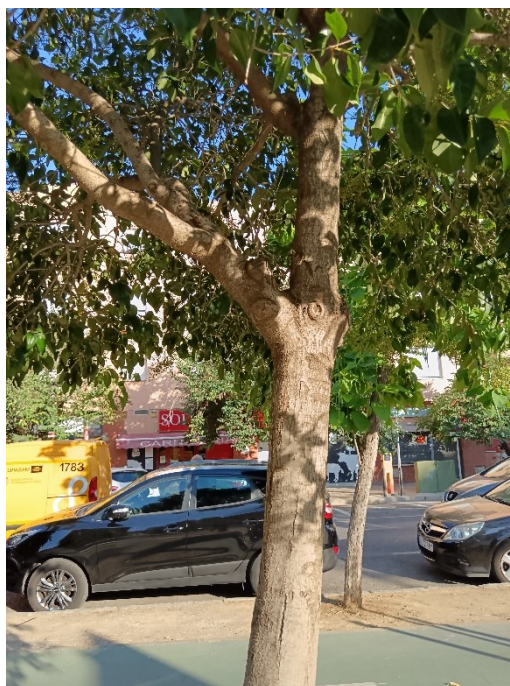
Detalle de tronco y copa
