SOLICITUD DE APEO DE ARBOLADO (AP-441-2024) PARTE 1ª
MOTIVO: INCOMPATIBILIDAD CON OBRA

Código: AP-441-2024

Ubicación: Calle Agricultores

SOLICITUD DE APEO DE ARBOLADO (AP-441-2024) PARTE 2ª

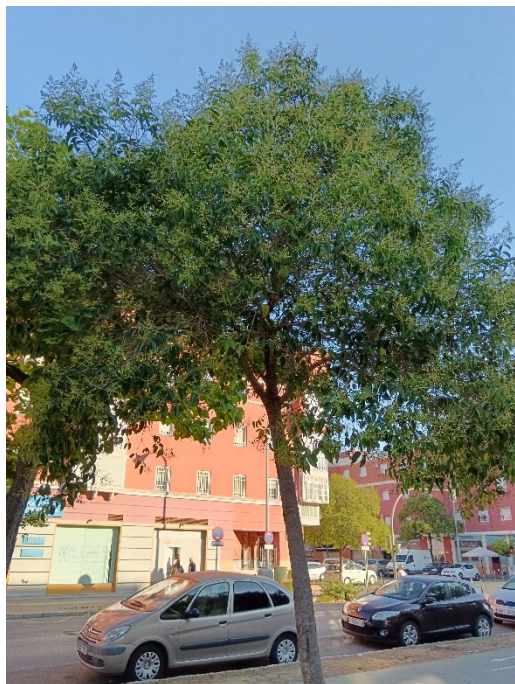
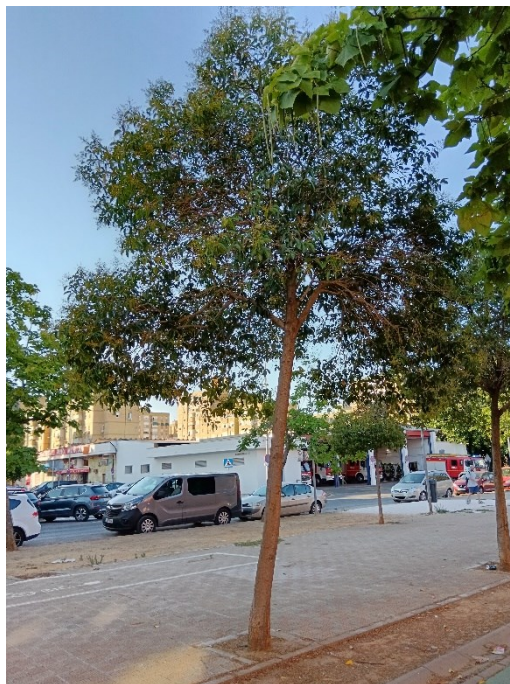
12. FOTOGRAFÍA DEL EJEMPLAR:

10. ESTADO GENERAL:
 - Ejemplar adulto normal, sin lesiones reseñables y estructura y vitalidad propia de la especie
11. OBSERVACIONES:
 - Interferencia ineludible de la posición arbolada con la obra de construcción de la Línea 3 de Metro de Sevilla, Subtramo I.

Vista general del ejemplar con id 43924

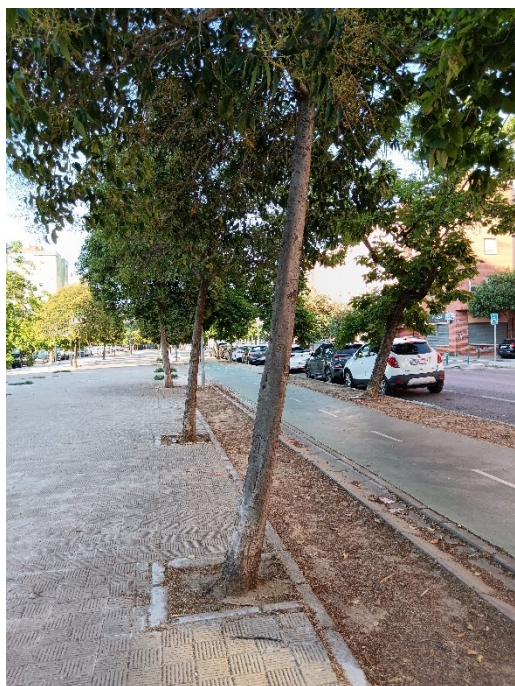
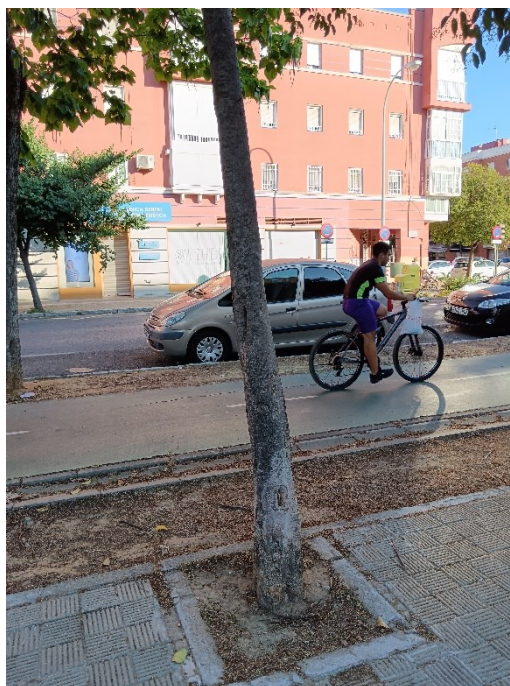
7. ALCORQUE: Menos de 1 m
8. LATITUD DE ACERADO(m): Bulevar
9. LESIONES GRAVES:
 - Pequeñas maderas vistas en tronco
 - No se observan otras alteraciones significativas

Detalle de madera vista en tronco
