SOLICITUD DE APEO DE ARBOLADO (AP-531-2024) PARTE 1ª
MOTIVO: INCOMPATIBILIDAD CON OBRA

Código: AP-531-2024

Ubicación: Calle Agricultores

SOLICITUD DE APEO DE ARBOLADO (AP-531-2024) PARTE 2ª

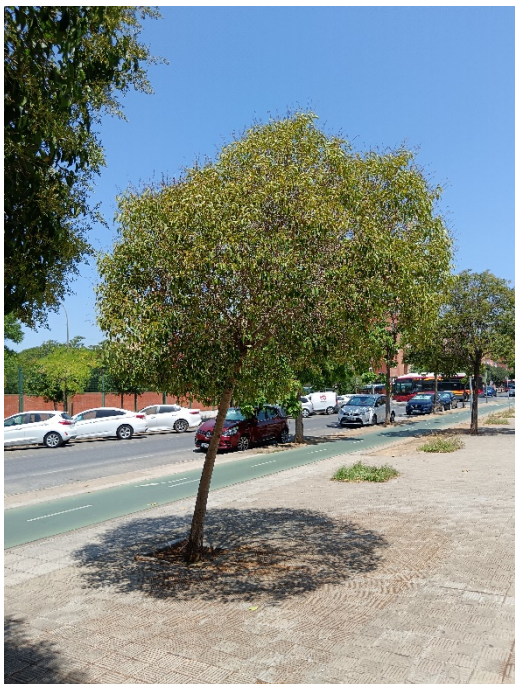
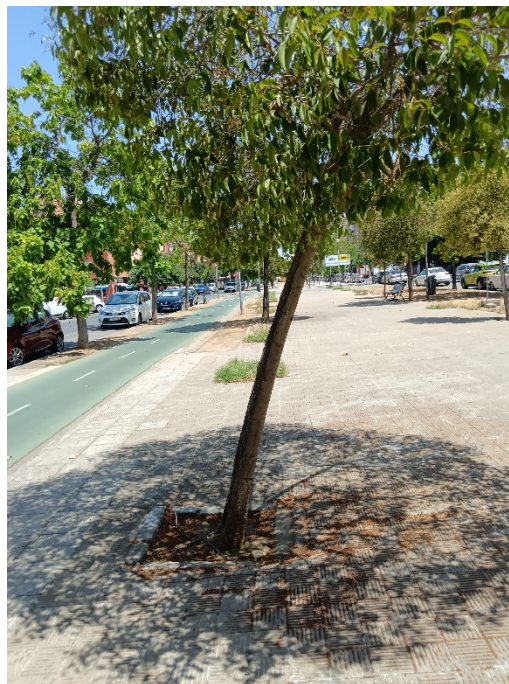
- Tronco inclinado 22° ligeramente corregido en copa
 - Vitalidad media
10. ESTADO GENERAL:
 - Ejemplar adulto alterado con vitalidad media y ramas secas. Presenta ligera inclinación de tronco.

Vista general del ejemplar con id 43860

- Sus alteraciones en tronco, tronco inclinado, heridas, cavidades y vitalidad media en copa del ejemplar hacen considerar inviable su trasplante.
 - El proyecto constructivo incluye la plantación de nuevos ejemplares, como compensación del total de arbolado afectado en este tramo.

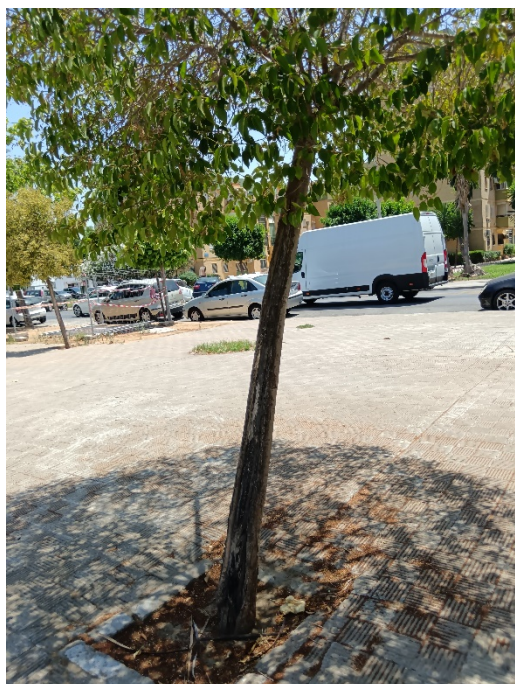
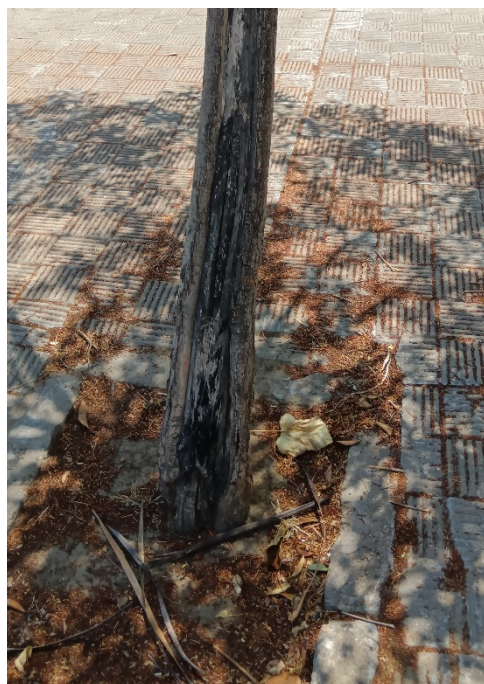
7. ALCORQUE: Menos de 1 m
8. LATITUD DE ACERADO(m): Bulevar
9. LESIONES GRAVES:
 - Herida longitudinal en tronco con duramen visible
 - Cavidad en base con pudrición activa

Detalle de lesiones en tronco
