SOLICITUD DE APEO DE ARBOLADO (AP-552-2024) PARTE 1ª
MOTIVO: INCOMPATIBILIDAD CON OBRA

Código: AP-552-2024

Ubicación: Calle Agricultores

SOLICITUD DE APEO DE ARBOLADO (AP-552-2024) PARTE 2ª

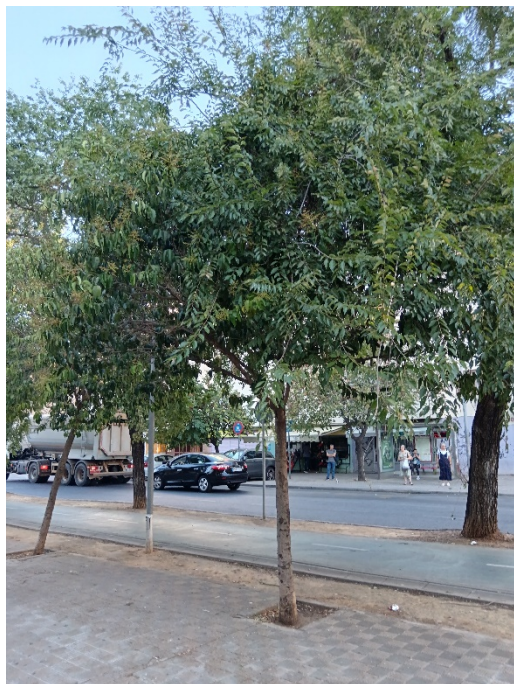
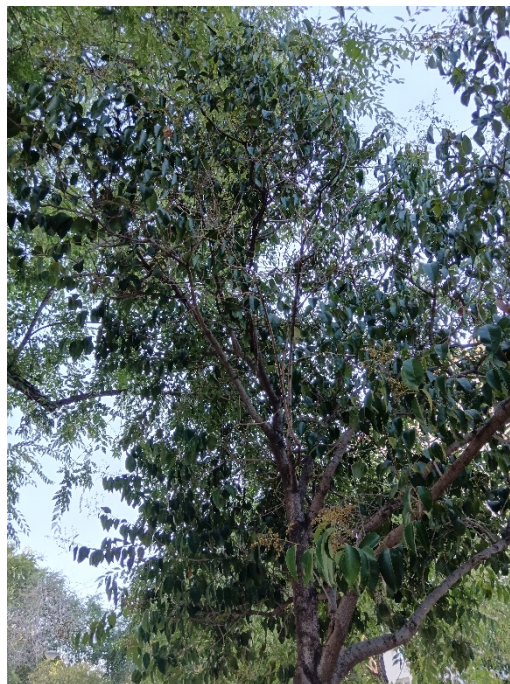
12. FOTOGRAFÍA DEL EJEMPLAR:

10. ESTADO GENERAL:
 - Ejemplar adulto normal, sin lesiones reseñables y estructura y vitalidad propia de la especie
11. OBSERVACIONES:
 - Interferencia ineludible de la posición arbolada con la obra de construcción de la Línea 3 de Metro de Sevilla, Subtramo I.

Vista general del ejemplar con id 43804

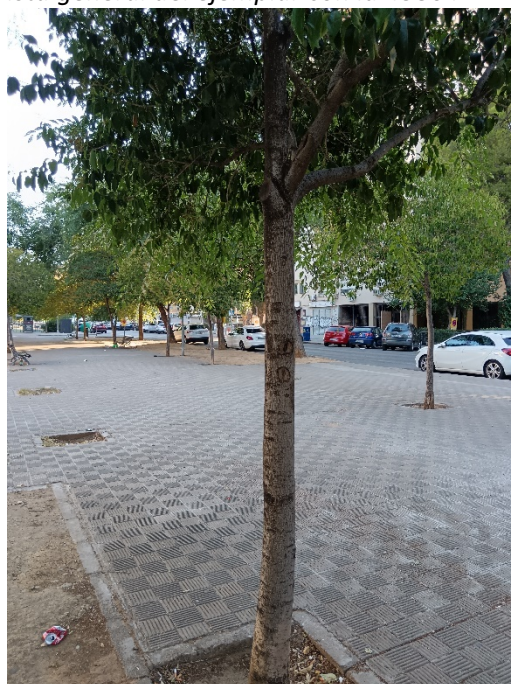
8. LATITUD DE ACERADO(m): Bulevar
9. LESIONES GRAVES:
 - Pequeños chancros en tronco
 - Copa ligeramente dominada por el árbol colindante
 - No se observan otras alteraciones significativas

Detalle del tronco
