SOLICITUD DE APEO DE ARBOLADO (AP-558-2024) PARTE 1ª
MOTIVO: INCOMPATIBILIDAD CON OBRA

Código: AP-558-2024

Ubicación: Calle Agricultores

SOLICITUD DE APEO DE ARBOLADO (AP-558-2024) PARTE 2ª

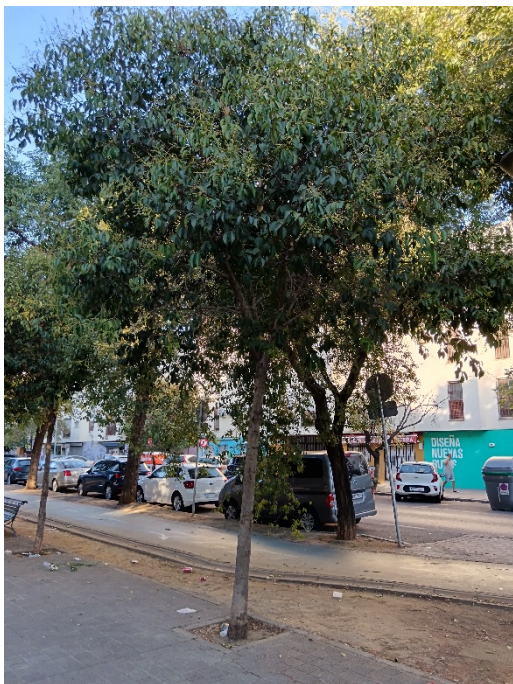
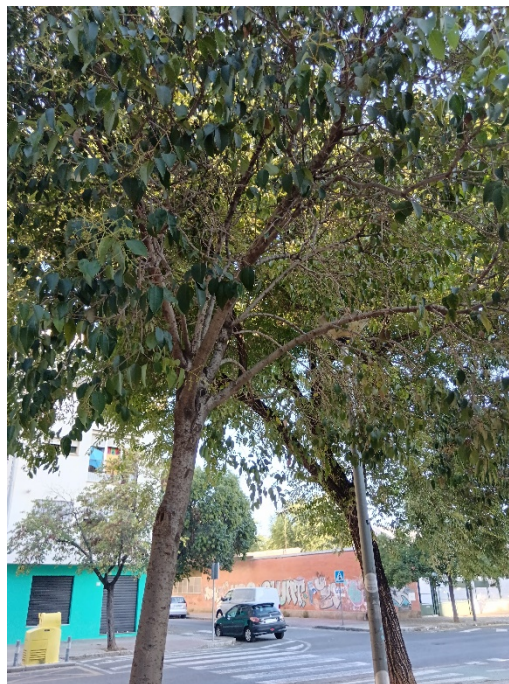
12. FOTOGRAFÍA DEL EJEMPLAR:

10. ESTADO GENERAL:
 - Ejemplar adulto normal, sin lesiones reseñables y estructura y vitalidad propia de la especie
11. OBSERVACIONES:
 - Interferencia ineludible de la posición arbolada con la obra de construcción de la Línea 3 de Metro de Sevilla, Subtramo I.

Vista general del ejemplar con id 43813

- Los daños que pueden generarse a nivel radicular dada la interferencia de la posición con las obras previstas, tienen capacidad de mermar de forma inmediata la estabilidad del ejemplar, incluso su permanencia.

- Las pequeñas alteraciones en tronco y porte del ejemplar hacen considerar inviable su trasplante.
 - El proyecto constructivo incluye la plantación de nuevos ejemplares, como compensación del total de arbolado afectado en este tramo.

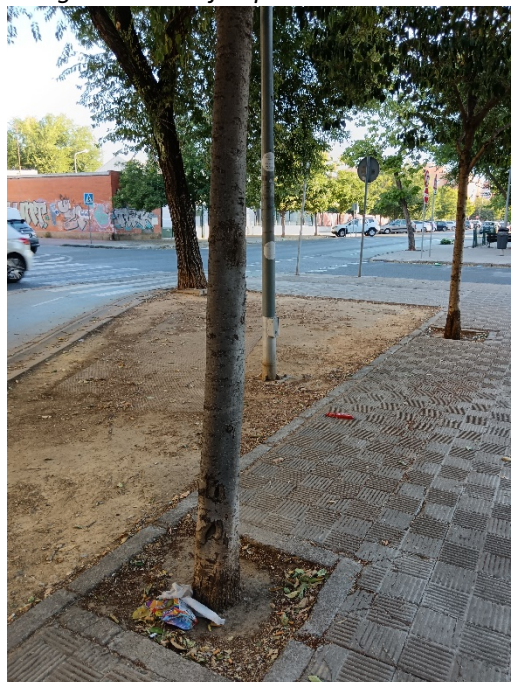
8. LATITUD DE ACERADO(m): Bulevar
9. LESIONES GRAVES:
 - Pequeñas heridas en tronco y madera vista por cortes de poda
 - No se observan otras alteraciones significativas

Detalle de tronco
