SOLICITUD DE APEO DE ARBOLADO (AP-572-2024) PARTE 1ª  
MOTIVO: INCOMPATIBILIDAD CON OBRA

Código: AP-572-2024

Ubicación: Calle Mar de Alborán

SOLICITUD DE APEO DE ARBOLADO (AP-572-2024) PARTE 2ª

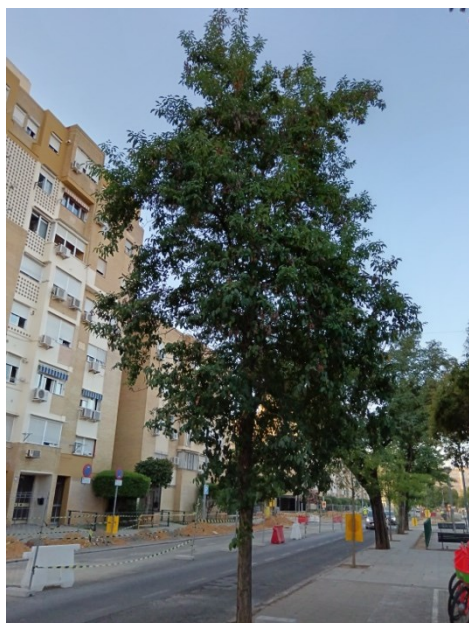
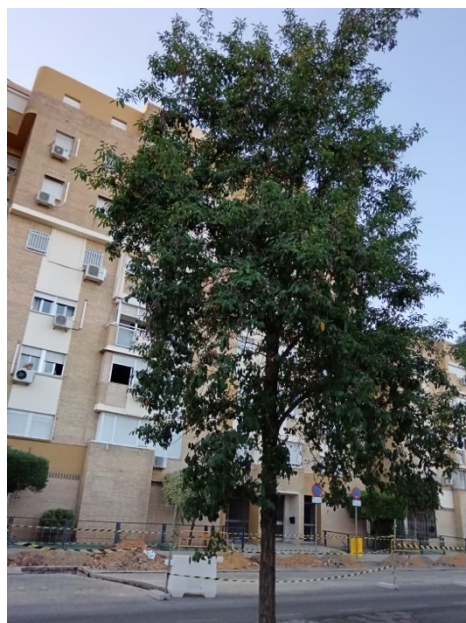
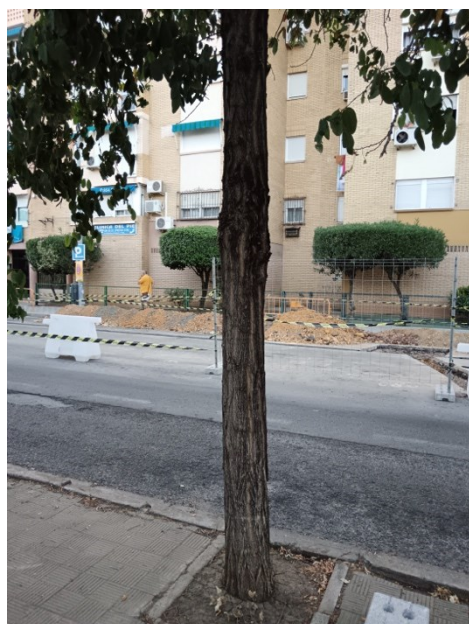
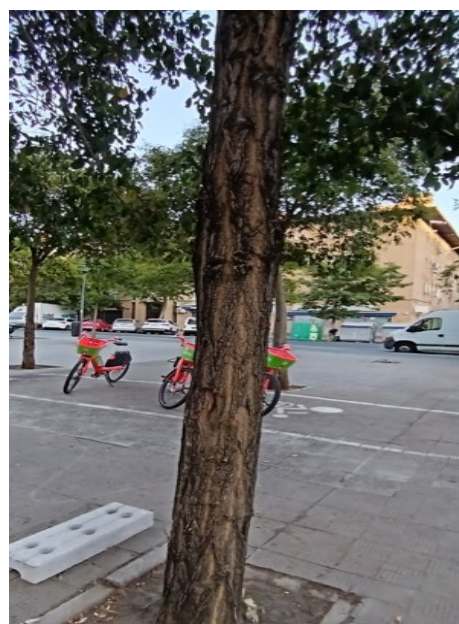
**12. FOTOGRAFÍAS DEL EJEMPLAR:**

8. LATITUD DE ACERADO(m): Bulevar
9. LESIONES GRAVES:
  - Heridas en tronco con madera vista.
  - Chancros y fisurados
10. ESTADO GENERAL:
  - El ejemplar presenta en el tronco heridas y cavidades con madera vista de diversa consideración. Sin lesiones significativas en copa.

11. OBSERVACIONES:
  - Interferencia ineludible de la posición arbolada con la obra de construcción de la Línea 3 de Metro de Sevilla, Subtramo I.
  - Los daños que pueden generarse a nivel radicular dada la interferencia de la posición con las obras previstas, tienen capacidad de mermar de forma inmediata la estabilidad del ejemplar, incluso su permanencia.

- La edad relativa, estado, tamaño y porte del ejemplar hacen considerar inviable su trasplante.
  - El proyecto constructivo incluye la plantación de nuevos ejemplares, como compensación del total de arbolado afectado en este tramo.

*Vista general del ejemplar con id 43721*
