SOLICITUD DE APEO DE ARBOLADO (AP-703-2024) PARTE 1ª
MOTIVO: INCOMPATIBILIDAD CON OBRA

Código: AP-703-2024

Ubicación: Calle Mar de Alborán

SOLICITUD DE APEO DE ARBOLADO (AP-703-2024) PARTE 2ª

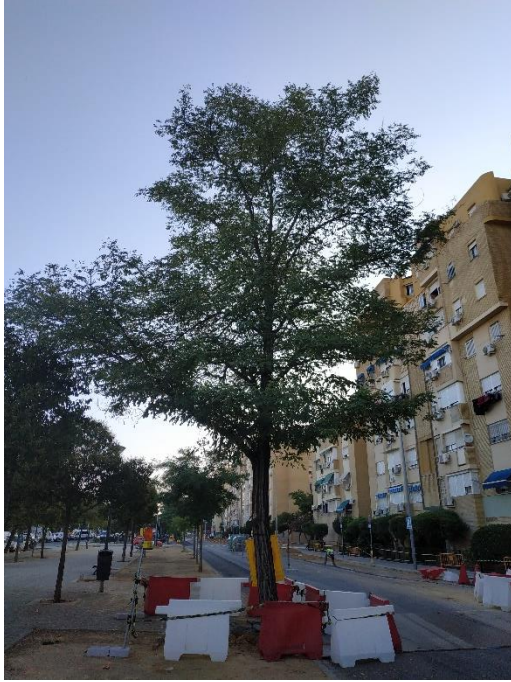
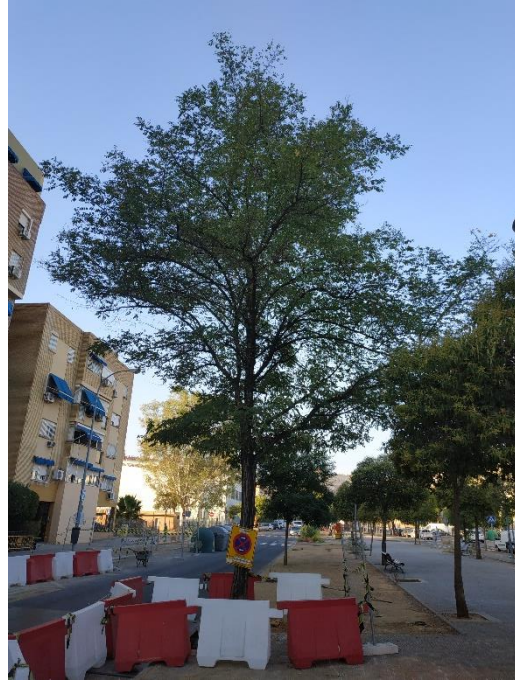
1. FECHA: 20/08/2024
2. SITUACIÓN: Calle Mar de Alborán
3. DISTRITO: Norte
4. ESPECIE: *Robinia pseudoacacia*, ID: 43660
5. P.C. (c.m): 102
6. ALTURA (m): 10

Vista general del ejemplar con id 43660

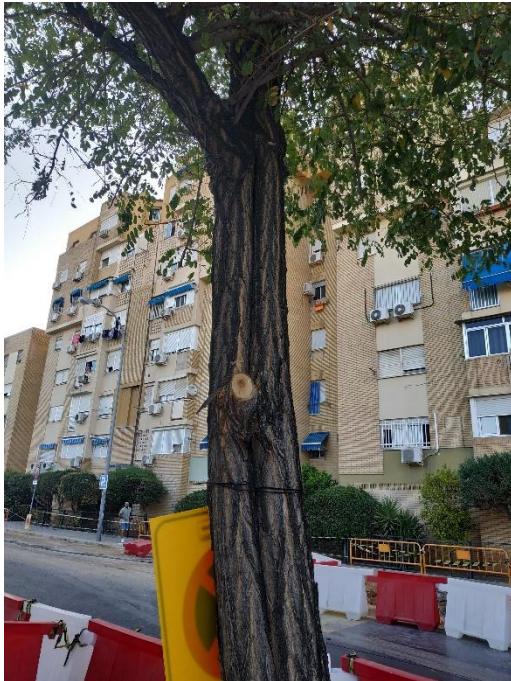
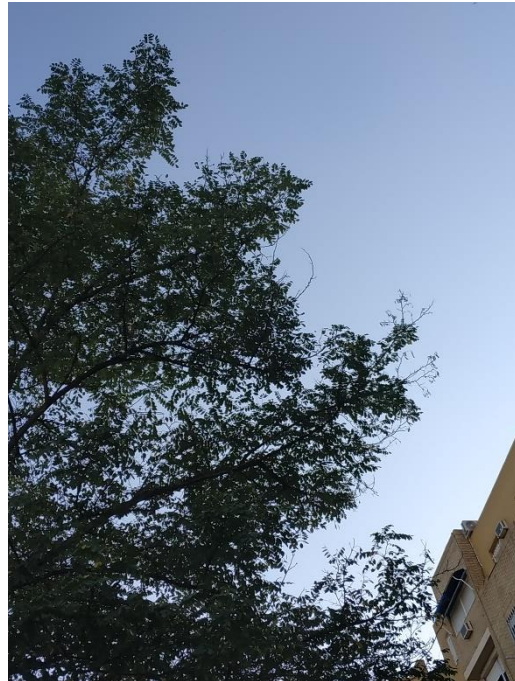
7. ALCORQUE:
8. LATITUD DE ACERADO(m): Bulevar
9. LESIONES GRAVES:
 - Herida longitudinal en tronco
 - Puntisecado de ramas
10. ESTADO GENERAL:
 - Ejemplar que presenta herida longitudinal en tronco, desde la base hasta la cruz, además de maderas vistas por cortes de poda. Se observan algunos ápices de ramas secos.

Alteraciones del ejemplar con id 43660

11. OBSERVACIONES:
 - Interferencia ineludible de la posición arbolada con la obra de construcción de la Línea 3 de Metro de Sevilla, Subtramo I.
 - Los daños que pueden generarse a nivel radicular dada la interferencia de la posición con las obras previstas, tienen capacidad de mermar de forma inmediata la estabilidad del ejemplar, incluso su permanencia.

- Las alteraciones en tronco y copa, edad relativa, tamaño y porte del ejemplar hacen considerar inviable su trasplante.
 - El proyecto constructivo incluye la plantación de nuevos ejemplares, como compensación del total de arbolado afectado en este tramo.
