AP-698 a 786 -2024
AP-722-2024
LRR

SOLICITUD DE APEO DE ARBOLADO (AP-722-2024) PARTE 1ª
MOTIVO: INCOMPATIBILIDAD CON OBRA

Código: AP-722-2024

Ubicación: Calle Mar de Alborán

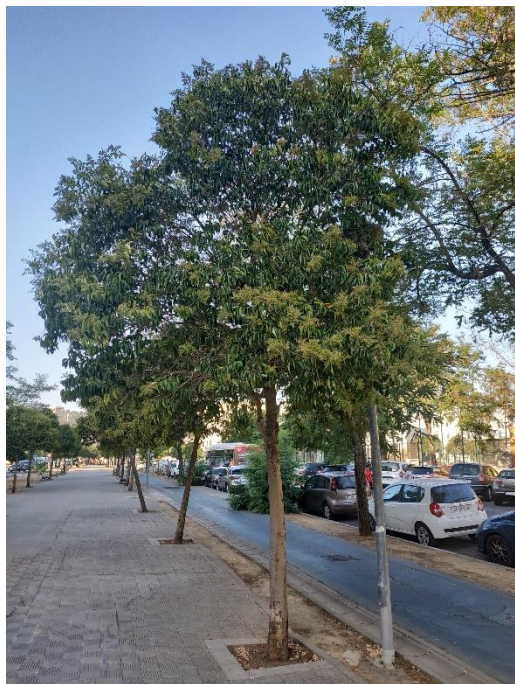
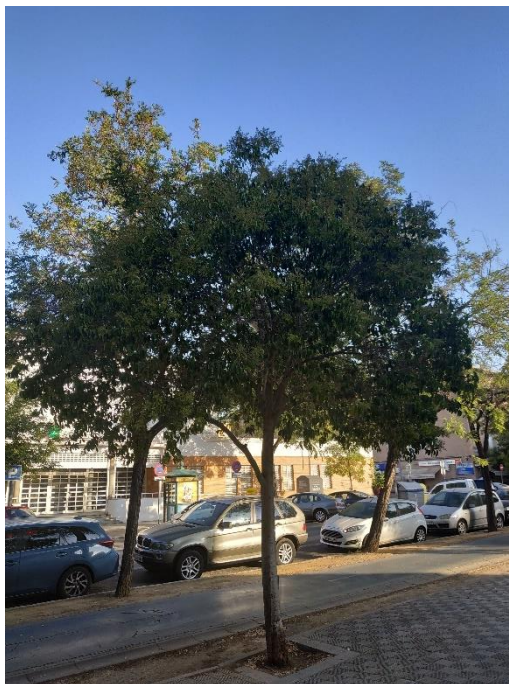
8. LATITUD DE ACERADO(m): Bulevar
9. LESIONES GRAVES:
10. ESTADO GENERAL:
 - Ejemplar sin lesiones significativas, más allá de maderas vistas por cortes de poda.

Vista general del ejemplar con id 43695

11. OBSERVACIONES:
 - Interferencia ineludible de la posición arbolada con la obra de construcción de la Línea 3 de Metro de Sevilla, Subtramo I.
 - Los daños que pueden generarse a nivel radicular dada la interferencia de la posición con las obras previstas, tienen capacidad de mermar de forma inmediata la estabilidad del ejemplar, incluso su permanencia.

- La edad relativa, estado, tamaño y especie del ejemplar hacen considerar inviable su trasplante.
 - El proyecto constructivo incluye la plantación de nuevos ejemplares, como compensación del total de arbolado afectado en este tramo.

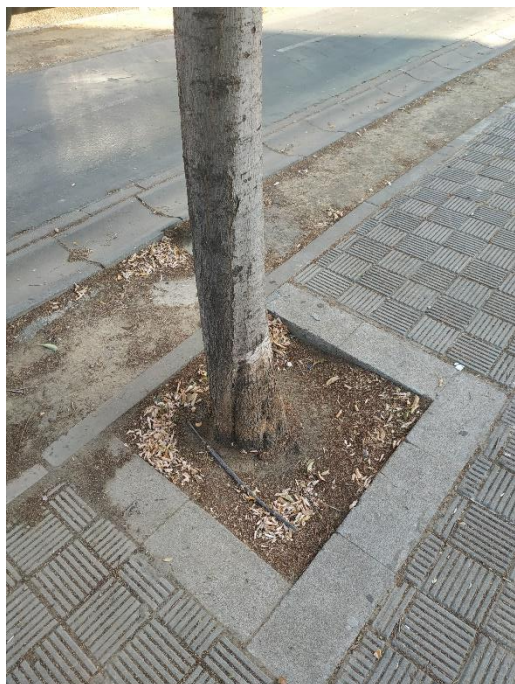
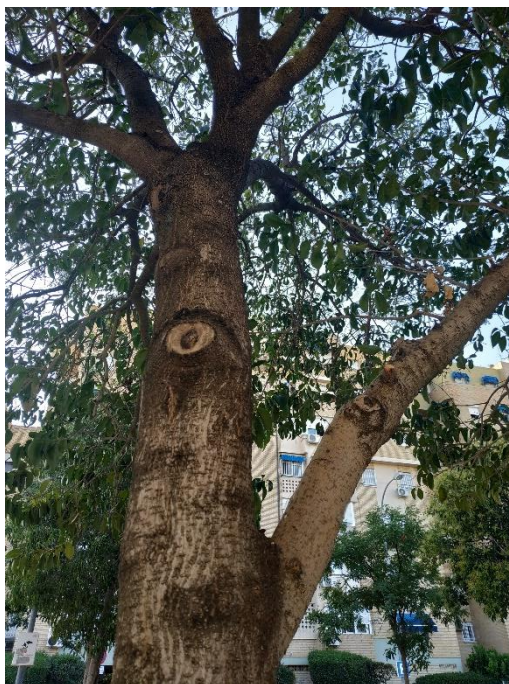
Detalles de cuello y cruz del ejemplar con id 43695
