SOLICITUD DE APEO DE ARBOLADO (AP-774-2024) PARTE 1ª
MOTIVO: INCOMPATIBILIDAD CON OBRA

Código: AP-774-2024

Ubicación: Calle Parque de los Alcornocales

SOLICITUD DE APEO DE ARBOLADO (AP-774-2024) PARTE 2ª

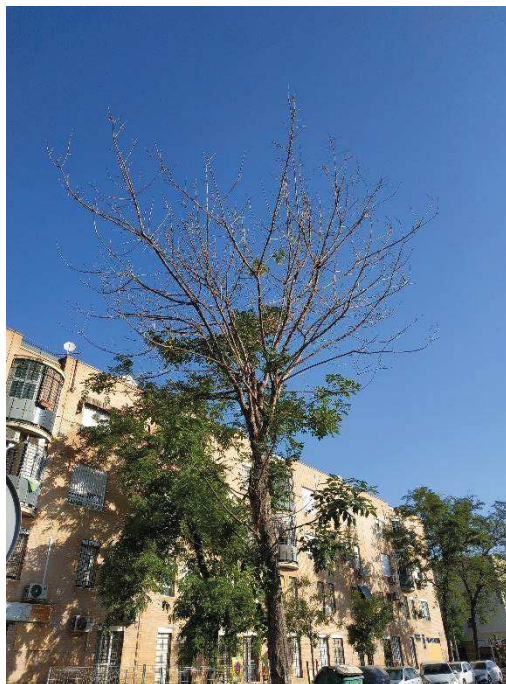
8. LATITUD DE ACERADO(m): bulevar
9. LESIONES GRAVES:
 - Descortezado en tronco desde base hasta Cruz.
10. ESTADO GENERAL:
 - Ejemplar decrépito, con vitalidad muy baja irreversible

Vista general del ejemplar con id 43606

Puesto que la ejecución del proyecto no es compatible con la posición del ejemplar, que no existen alternativas posibles para preservar el árbol afectado y siendo inviable el trasplante del ejemplar, a causa de sus alteraciones, tamaño y porte, se justifica la solicitud de apeo por criterios INCOMPATIBILIDAD CON LA OBRA. Atendiendo a los criterios de renovación/gestión del arbolado del Ayuntamiento de Sevilla, se establecen las medidas compensatorias de restitución de los servicios ecosistémicos que aporta el árbol afectado con nuevas plantaciones.

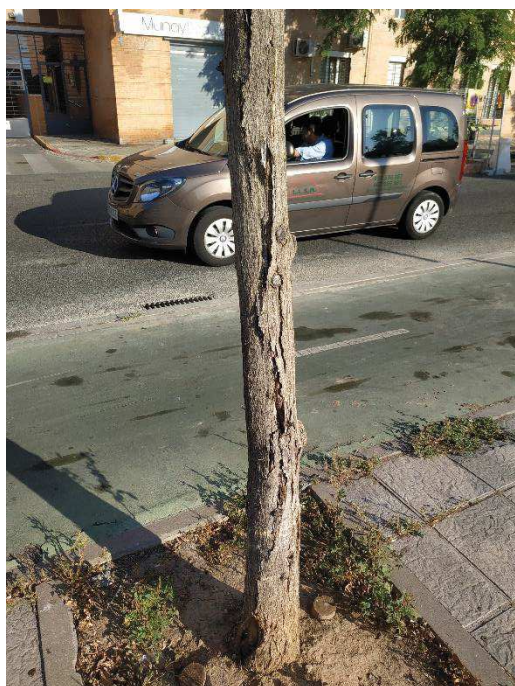
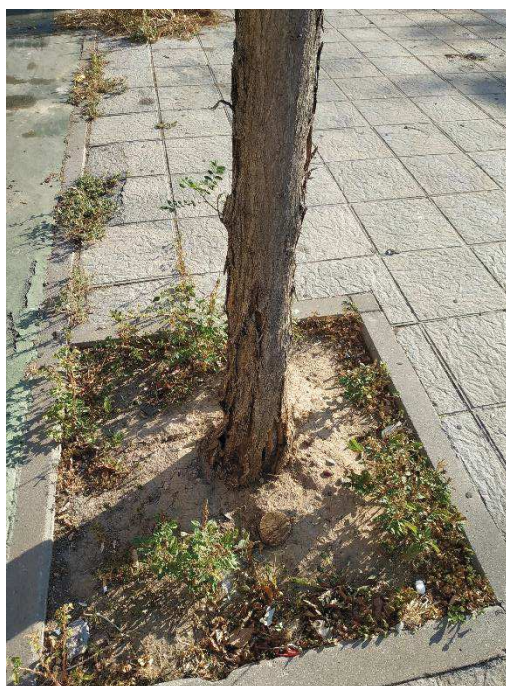
- Las alteraciones, baja vitalidad, tamaño y porte del ejemplar hacen considerar inviable su trasplante.
 - El proyecto constructivo incluye la plantación de nuevos ejemplares, como compensación del total de arbolado afectado en este tramo.

Alteraciones del ejemplar con id 43606
