FICHA DE SOLICITUD DE APEO DE ARBOLADO VIARIO (AP 332/25) PARTE 1ª

Código Apeo: AP 332/25

UBICACIÓN: Mediana Gran Plaza (DISTRITO NERVIÓN)

Árbol: *Platanus hispanica*

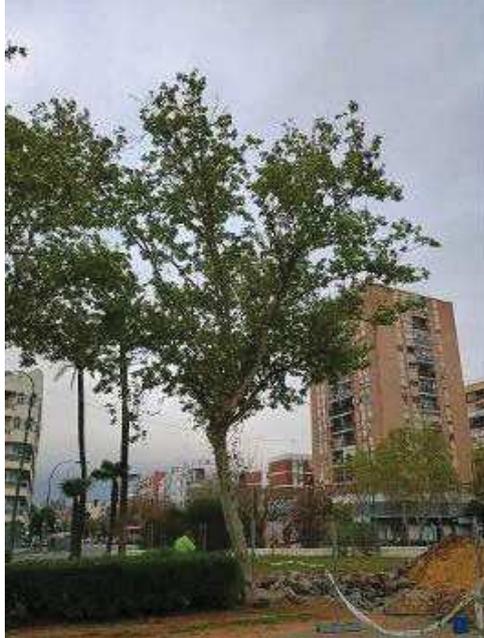
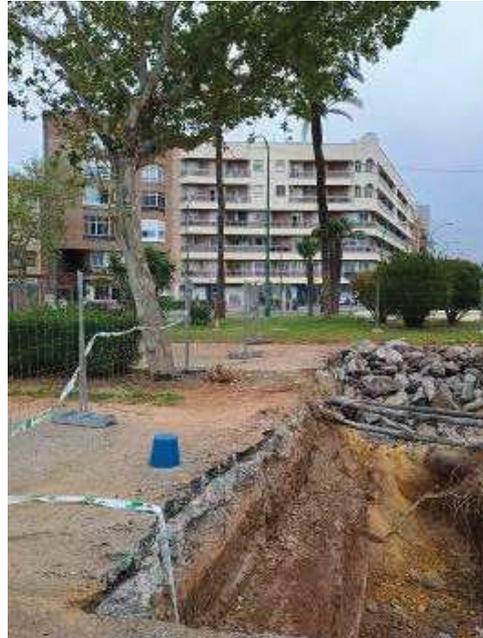
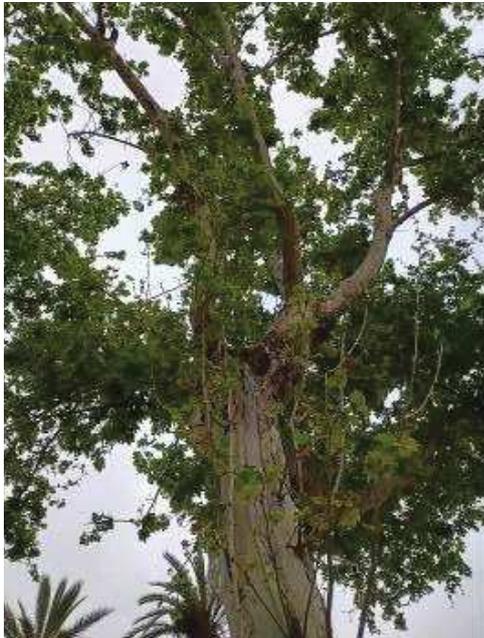
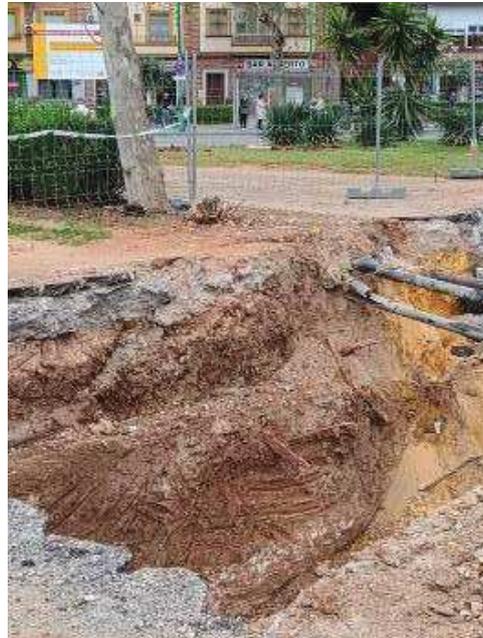
9. FOTOGRAFÍAS:

Puesto que, como se aprecia en las fotografías adjuntas, el ejemplar ya había sufrido daños por seccionamiento de raíces leñosas al realizarse la apertura del primer hoyo de 3m de profundidad a 2m del pie, y que la instalación de la sala subterránea bajo esta posición arbolada evitará otras afecciones radiculares sobre los ejemplares anexos, tras la aparición en el terreno excavado de líneas soterradas de servicios urbanos que obliga al desplazamiento del proyecto, se **SOLICITA**, en cumplimiento del acuerdo SEGUNDO del pleno de fecha 15 de diciembre de 2005, la autorización pertinente para proceder a su apeo.

6. **LESIONES GRAVES:** Antiguas heridas mecánicas de hasta 15cm de extensión, por podas de mantenimiento y fractura de eje secundario. Chancros corticales en tronco y base de ramas, frecuentes en esta especie, por la concurrencia de varios agentes bióticos, de alcance superficial, sin repercusión estructural.

7. **ESTADO GENERAL:** Árbol maduro, antiguamente desmochado. Actualmente presenta una copa naturalizada, realizándose únicamente podas de gálibo respecto a calzada. Vitalidad media, afecciones foliares leves.

Por la presente se solicita autorización, para proceder al apeo de un ejemplar maduro de *Platanus hispanica* situado en la mediana de Gran Plaza, debido a encontrarse situado en el espacio de excavación proyectado para la instalación del nuevo cuarto de máquinas de control de filtración y cloración de las dos fuentes ornamentales de la glorieta. Aunque, se había planificado que la ubicación del foso permitiera la conservación de todos los ejemplares de esta alineación, al ejecutar la zanja se han detectado canalizaciones existentes de servicios de electricidad, abastecimiento y telecomunicaciones, desplazadas varios metros respecto al plano preliminar, que condicionan el lugar disponible para la excavación.

8. **OBSERVACIONES:** Obra de Gerencia de Urbanismo para la reordenación de la rotonda y renovación de los sistemas de filtración y tratamiento hídrico de las fuentes ornamentales. La instalación de estos nuevos equipos implica la ejecución de un foso que los albergue, proyectándose inicialmente la excavación del mismo a 2m de este ejemplar, de manera que, a pesar de producir daños radiculares, permitía la conservación de todos los árboles de la alineación. Sin embargo, al realizar la zanja, se han encontrado servicios subterráneos existentes en este espacio, que aparecían a mayor distancia en los planos previos, y que han obligado a la reubicación del foso. Dado que este árbol ya había sufrido afecciones dentro del área crítica de anclaje, se ha planificado ejecutar la excavación bajo la posición arbolada para evitar la injerencia sobre el resto del arbolado. Tras la obra, se realizará la plantación de nuevos árboles para compensar este apeo, e incrementar la cobertura verde a medio plazo.
