SOLICITUD DE APEO DE ARBOLADO (AP-1242-2024) PARTE 1ª
MOTIVO: INCOMPATIBILIDAD CON OBRA

Código: AP-1242-2024

Ubicación: Avda. Alcalde Manuel del Valle

SOLICITUD DE APEO DE ARBOLADO (AP-1242-2024) PARTE 2ª

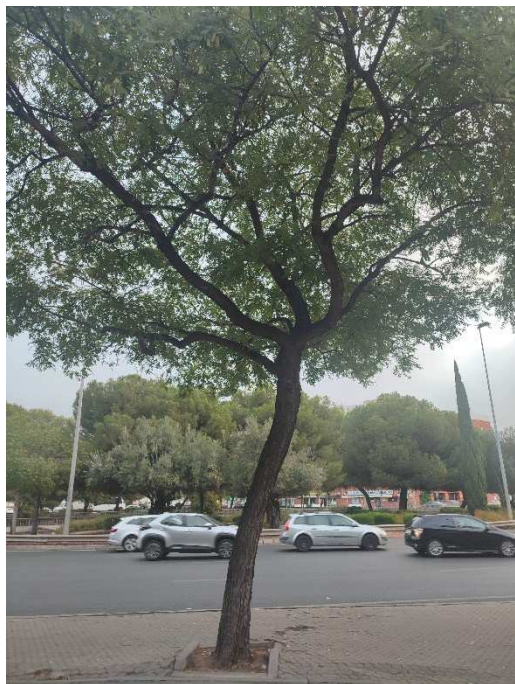
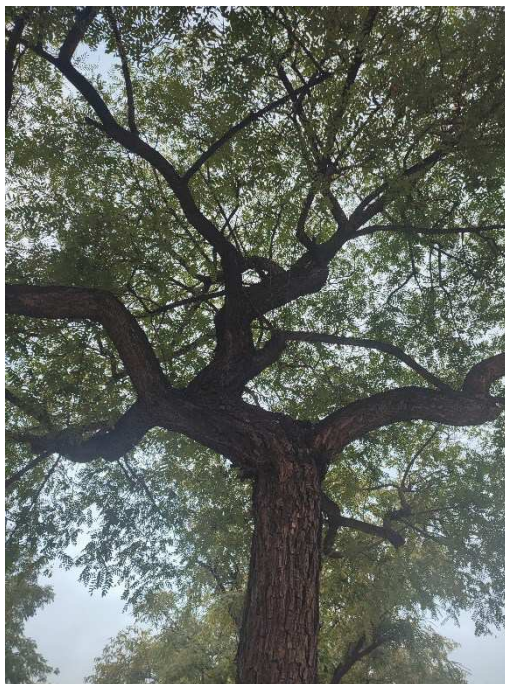
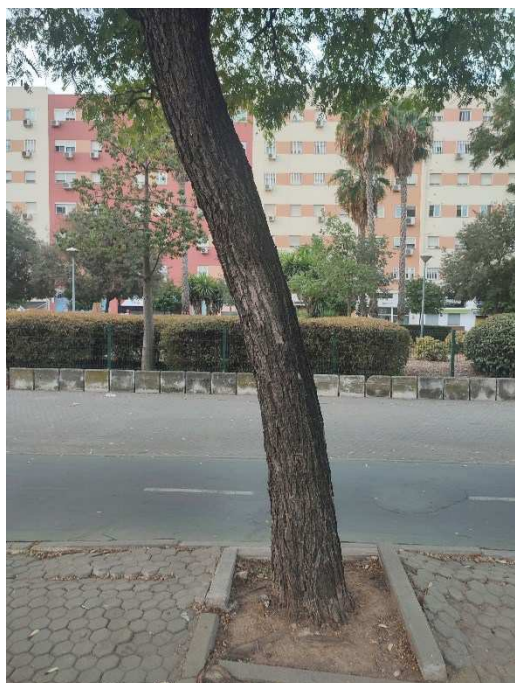
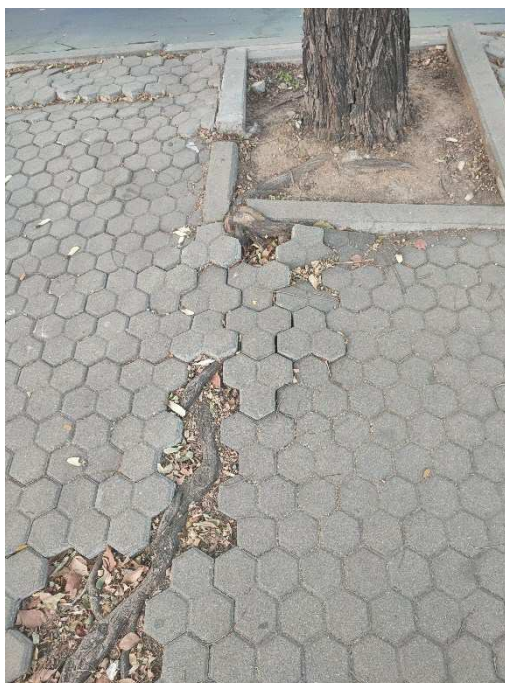
Imágenes del ejemplar con id 174

1. FECHA: 25/11/2024
2. SITUACIÓN: Avda. Alcalde Manuel del Valle
3. DISTRITO: Macarena
4. ESPECIE: *Tipuana tipu*, ID: 174
5. P.C. (c.m): 99
6. ALTURA (m): 8

7. POSICIÓN: alcorque ALCORQUE: 1
8. LATITUD DE ACERADO(m): Más de 6 m
9. LESIONES GRAVES:
 - Raíces mecánicas visibles, ramillas secas
10. ESTADO GENERAL:

- Ejemplar adulto sin lesiones significativas y vitalidad normal.
11. OBSERVACIONES:
 - Interferencia ineludible de la posición arbolada con la obra de construcción de la Línea 3 de Metro de Sevilla, Subtramo II.

- Los daños que pueden generarse a nivel radicular dada la interferencia de la posición con las obras previstas, tienen capacidad de mermar de forma inmediata la estabilidad del ejemplar, incluso su permanencia.

- La edad relativa, estado, tamaño y porte del ejemplar hacen considerar inviable su trasplante.
 - El proyecto constructivo incluye la plantación de nuevos ejemplares, como compensación del total de arbolado afectado en este tramo.

Puesto que la ejecución del proyecto no es compatible con la posición del ejemplar, que no existen alternativas posibles para preservar el árbol afectado y siendo inviable el trasplante del ejemplar, a causa de su edad relativa, tamaño y porte, se justifica la solicitud de apeo por criterios INCOMPATIBILIDAD CON LA OBRA. Atendiendo a los criterios de renovación/gestión del arbolado del Ayuntamiento de Sevilla, se establecen las medidas compensatorias de restitución de los servicios ecosistémicos que aporta el árbol afectado con nuevas plantaciones.
