**Expediente: 15/2025**  
AP-1240-2024 a AP-1373-2024 y AP-1375-2024  
AP-1243-2024  
CAF

SOLICITUD DE APEO DE ARBOLADO (AP-1243-2024) PARTE 1ª  
MOTIVO: INCOMPATIBILIDAD CON OBRA

Código: AP-1243-2024

Ubicación: Avda. Alcalde Manuel del Valle

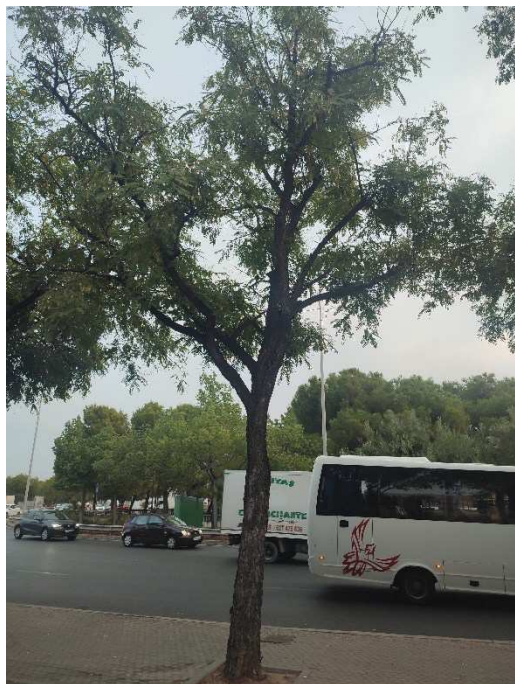
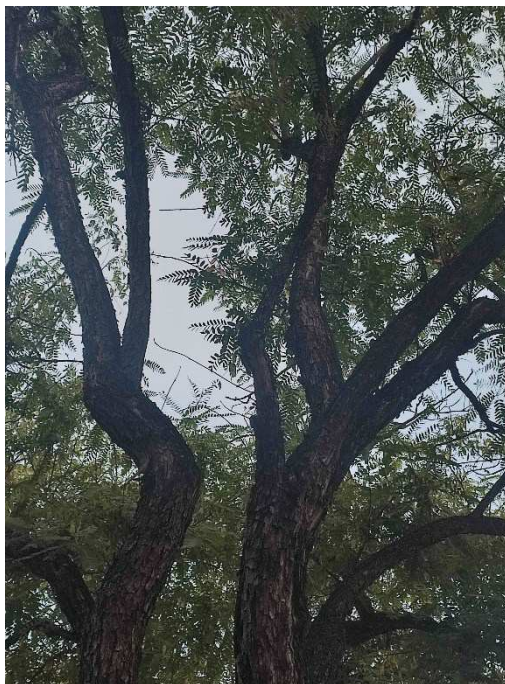
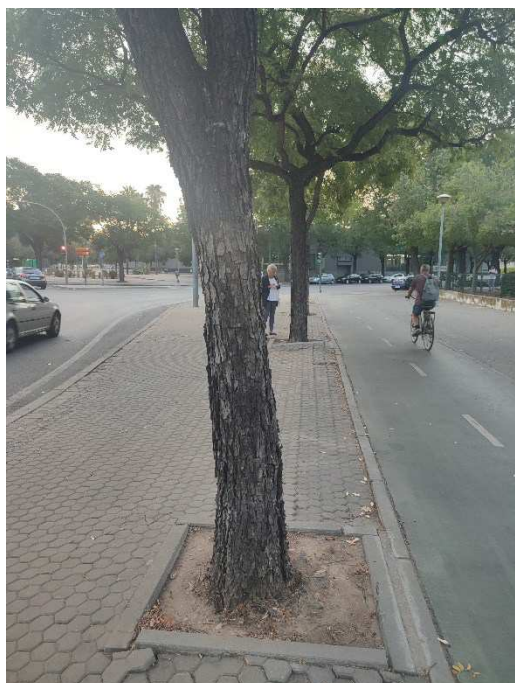
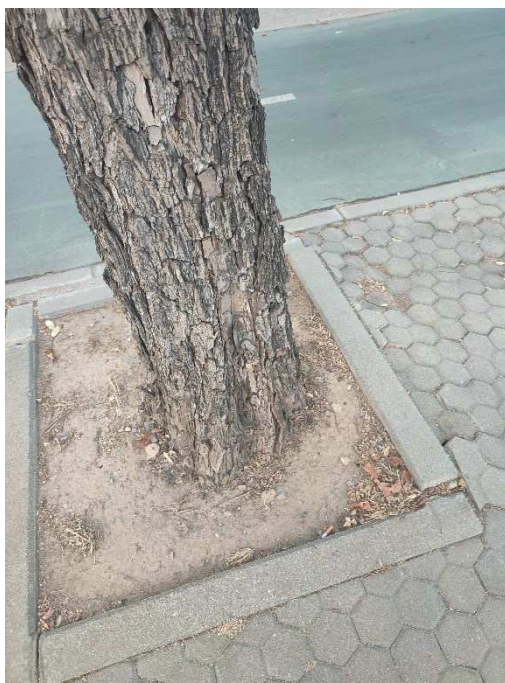
**12. FOTOGRAFÍAS DEL EJEMPLAR:**

7. POSICIÓN: alcorque ALCORQUE: 1
8. LATITUD DE ACERADO(m): Más de 6 m
9. LESIONES GRAVES:
  - Ramas secas de calibre medio
  - Copa fragmentada
10. ESTADO GENERAL:

- Ejemplar con alteraciones significativas y vitalidad media
11. OBSERVACIONES:
  - Interferencia ineludible de la posición arbolada con la obra de construcción de la Línea 3 de Metro de Sevilla, Subtramo II.

- Los daños que pueden generarse a nivel radicular dada la interferencia de la posición con las obras previstas, tienen capacidad de mermar de forma inmediata la estabilidad del ejemplar, incluso su permanencia.

- Las alteraciones en copa, vitalidad, tamaño y porte del ejemplar hacen considerar inviable su trasplante.
  - El proyecto constructivo incluye la plantación de nuevos ejemplares, como compensación del total de arbolado afectado en este tramo.

*Imágenes del ejemplar con id 175*

Puesto que la ejecución del proyecto no es compatible con la posición del ejemplar, que no existen alternativas posibles para preservar el árbol afectado y siendo inviable el trasplante del ejemplar, a causa de sus alteraciones, tamaño y porte, se justifica la solicitud de apeo por criterios INCOMPATIBILIDAD CON LA OBRA. Atendiendo a los criterios de renovación/gestión del arbolado del Ayuntamiento de Sevilla, se establecen las medidas compensatorias de restitución de los servicios ecosistémicos que aporta el árbol afectado con nuevas plantaciones.
