SOLICITUD DE APEO DE ARBOLADO (AP-1246-2024) PARTE 1ª  
MOTIVO: INCOMPATIBILIDAD CON OBRA

Código: AP-1246-2024

Ubicación: Avda. Alcalde Manuel del Valle

SOLICITUD DE APEO DE ARBOLADO (AP-1246-2024) PARTE 2ª

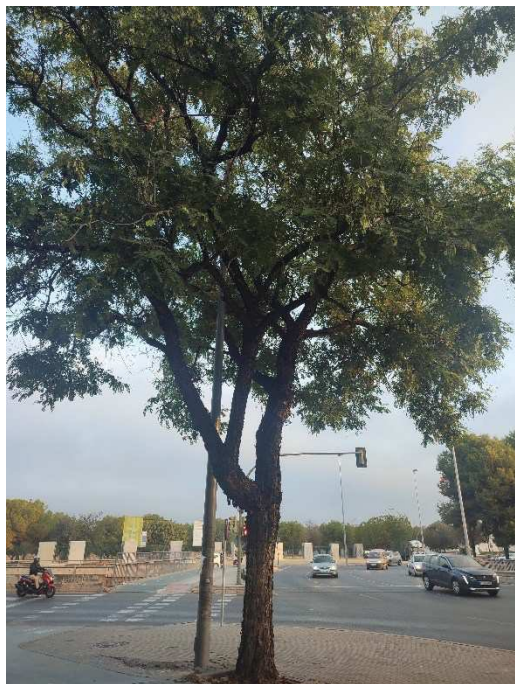
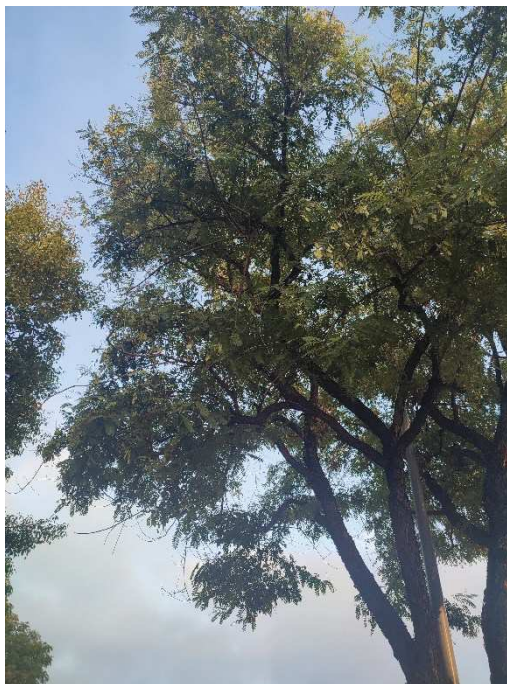
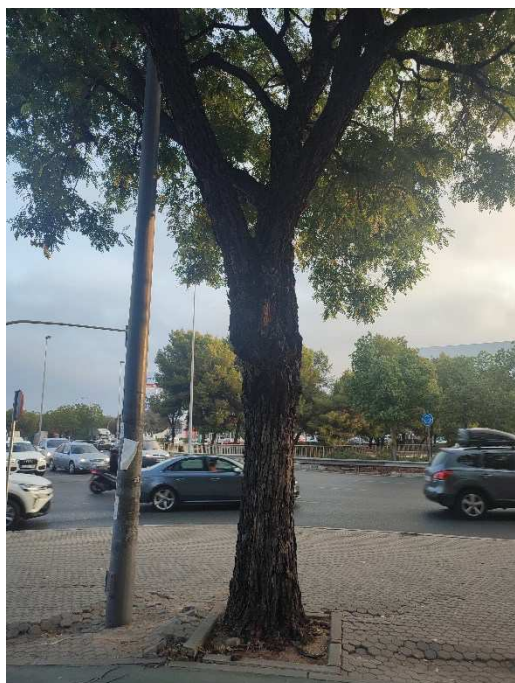
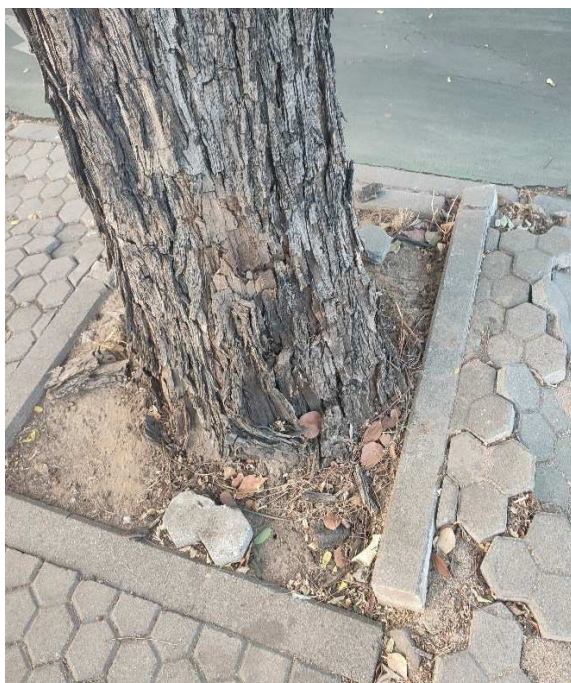
**12. FOTOGRAFÍAS DEL EJEMPLAR:**

7. POSICIÓN: alcorque ALCORQUE: 1
8. LATITUD DE ACERADO(m): Más de 6 m
9. LESIONES GRAVES:
10. ESTADO GENERAL:
  - Ejemplar adulto sin lesiones significativas, estado normal. Madera vista por cortes de poda. Ramillas secas

11. OBSERVACIONES:
  - Interferencia ineludible de la posición arbolada con la obra de construcción de la Línea 3 de Metro de Sevilla, Subtramo II.
  - Los daños que pueden generarse a nivel radicular dada la interferencia de la posición con las obras previstas, tienen capacidad de mermar de forma inmediata la estabilidad del ejemplar, incluso su permanencia.

- La edad relativa, tamaño y porte del ejemplar hacen considerar inviable su trasplante.
  - El proyecto constructivo incluye la plantación de nuevos ejemplares, como compensación del total de arbolado afectado en este tramo.

*Imágenes del ejemplar con id 178*

Puesto que la ejecución del proyecto no es compatible con la posición del ejemplar, que no existen alternativas posibles para preservar el árbol afectado y siendo inviable el trasplante del ejemplar, a causa de su tamaño y porte, se justifica la solicitud de apeo por criterios INCOMPATIBILIDAD CON LA OBRA. Atendiendo a los criterios de renovación/gestión del arbolado del Ayuntamiento de Sevilla, se establecen las medidas compensatorias de restitución de los servicios ecosistémicos que aporta el árbol afectado con nuevas plantaciones.
