SOLICITUD DE APEO DE ARBOLADO (AP-1247-2024) PARTE 1ª
MOTIVO: INCOMPATIBILIDAD CON OBRA

Código: AP-1247-2024

Ubicación: Avda. Alcalde Manuel del Valle

SOLICITUD DE APEO DE ARBOLADO (AP-1247-2024) PARTE 2ª

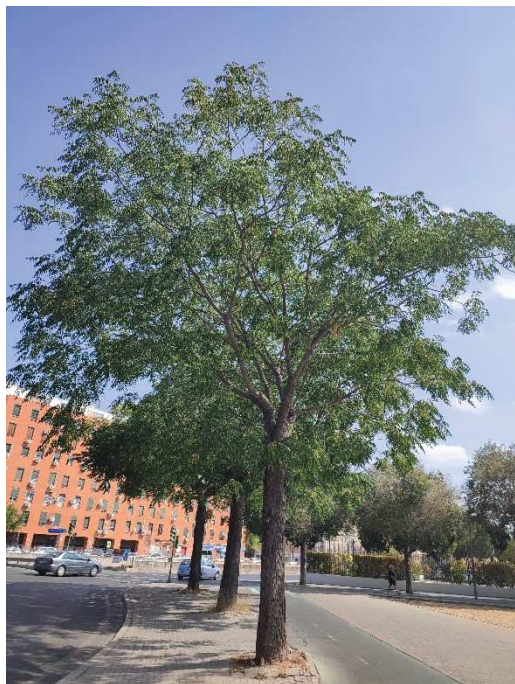
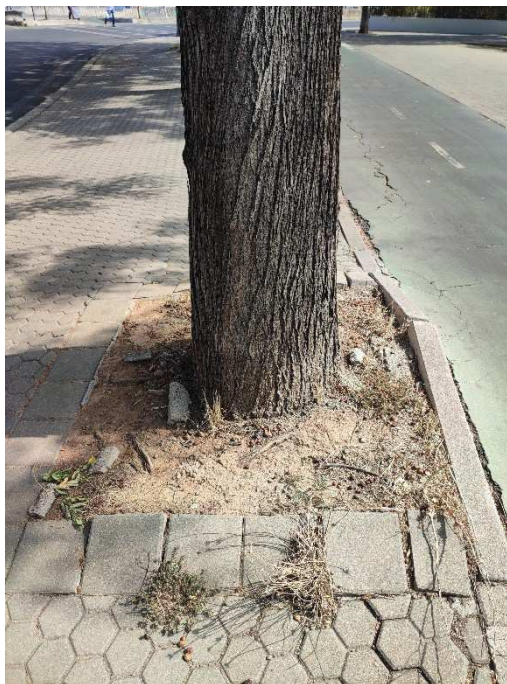
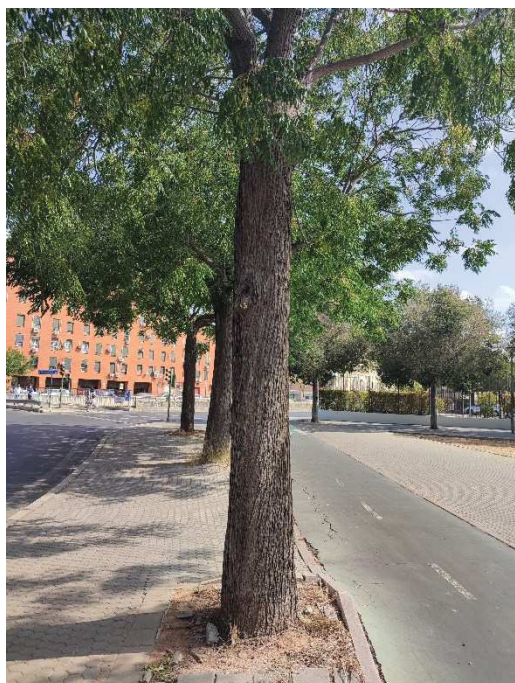
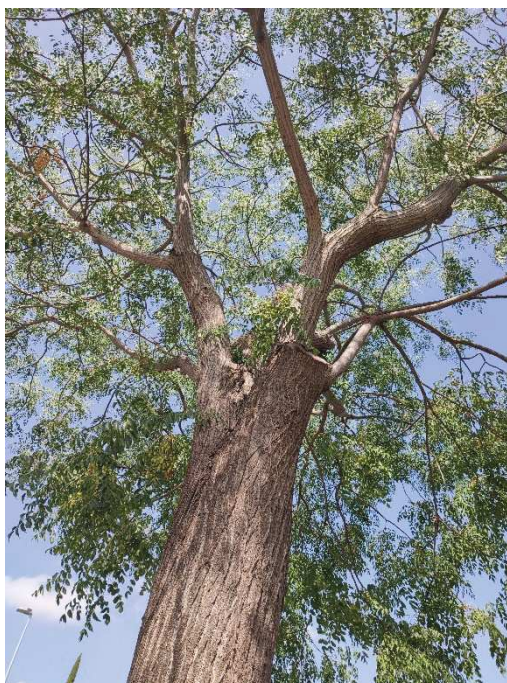
Imágenes del ejemplar con id 27666

7. POSICIÓN: alcorque ALCORQUE: 1,6
8. LATITUD DE ACERADO(m): Más de 6 m
9. LESIONES GRAVES:
 - Raíces mecánicas visibles con pavimento levantado
 - Madera vista por cortes de poda en copa

10. ESTADO GENERAL:
 - Ejemplar adulto con gran porte, estado normal Pavimento levantado. Raíces mecánicas visibles. Maderas vistas por cortes de poda.
11. OBSERVACIONES:

- Interferencia ineludible de la posición arbolada con la obra de construcción de la Línea 3 de Metro de Sevilla, Subtramo II.
 - Los daños que pueden generarse a nivel radicular dada la interferencia de la posición con las obras previstas, tienen capacidad de mermar de forma inmediata la estabilidad del ejemplar, incluso su permanencia.

- La edad relativa, tamaño y porte del ejemplar hacen considerar inviable su trasplante.
 - El proyecto constructivo incluye la plantación de nuevos ejemplares, como compensación del total de arbolado afectado en este tramo.

Puesto que la ejecución del proyecto no es compatible con la posición del ejemplar, que no existen alternativas posibles para preservar el árbol afectado y siendo inviable el trasplante del ejemplar, a causa de su tamaño y porte, se justifica la solicitud de apeo por criterios INCOMPATIBILIDAD CON LA OBRA. Atendiendo a los criterios de renovación/gestión del arbolado del Ayuntamiento de Sevilla, se establecen las medidas compensatorias de restitución de los servicios ecosistémicos que aporta el árbol afectado con nuevas plantaciones.
