SOLICITUD DE APEO DE ARBOLADO (AP-1248-2024) PARTE 1ª  
MOTIVO: INCOMPATIBILIDAD CON OBRA

Código: AP-1248-2024

Ubicación: Avda. Alcalde Manuel del Valle

SOLICITUD DE APEO DE ARBOLADO (AP-1248-2024) PARTE 2ª

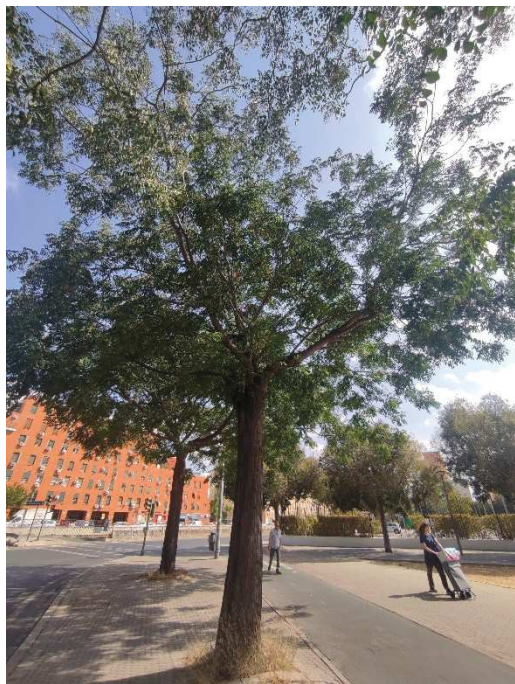
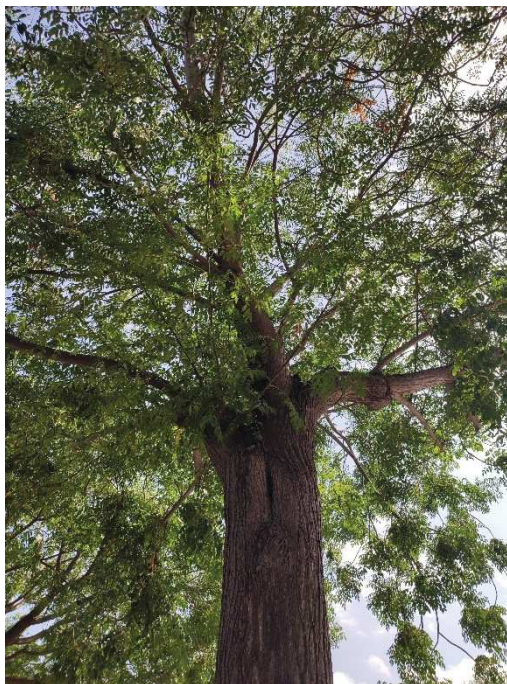
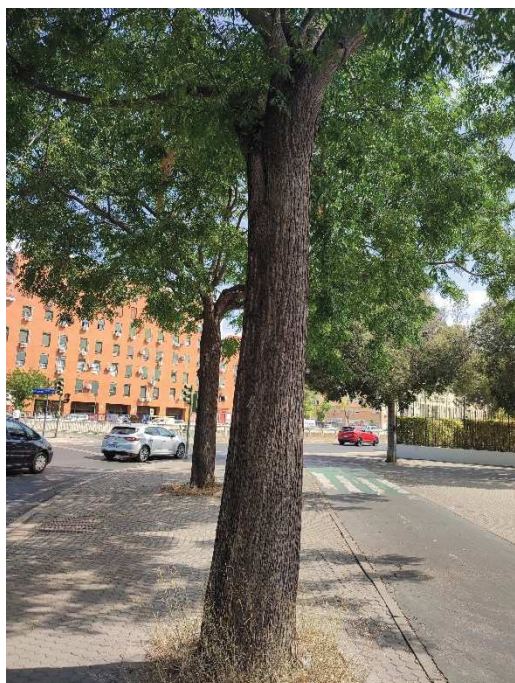
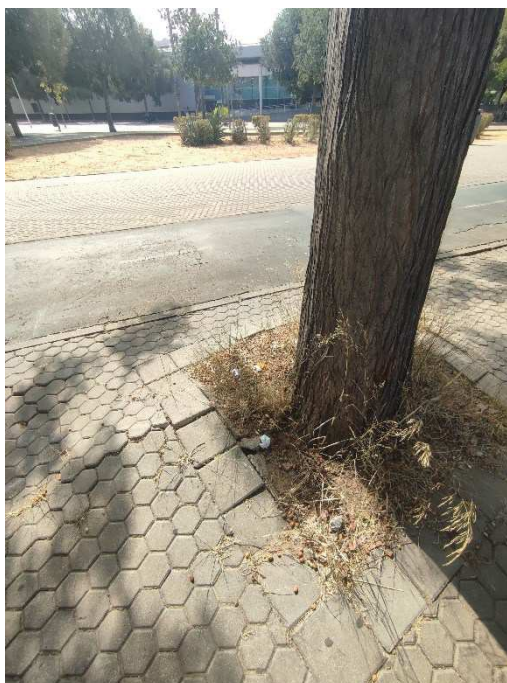
*Imágenes del ejemplar con id 27672*

7. POSICIÓN: alcorque ALCORQUE: 1,6
8. LATITUD DE ACERADO(m): Más de 6 m
9. LESIONES GRAVES:
  - Raíces mecánicas someras.
  - Cavidad bien compartimentada en cruz.

- Maderas vistas por cortes de poda
10. ESTADO GENERAL:
  - Ejemplar adulto de gran porte con vitalidad normal.
11. OBSERVACIONES:
  - Interferencia ineludible de la posición arbolada con la obra de construcción de la Línea 3 de Metro de Sevilla, Subtramo II.

- Los daños que pueden generarse a nivel radicular dada la interferencia de la posición con las obras previstas, tienen capacidad de mermar de forma inmediata la estabilidad del ejemplar, incluso su permanencia.

**“ÚNICO.- Autorizar el apeo de un ejemplar de *Melia azedarach* con ID nº 27672, situado en la Avenida Alcalde Manuel del Valle (AP-1248-2024). De acuerdo con el informe del Servicio Técnico: **MOTIVO DEL APEO:** Incompatibilidad con obra. Se solicita autorización para proceder al apeo de ejemplar de *Melia azedarach* id 27672, situado en el Distrito Macarena, en Avda. Alcalde Manuel del Valle, a causa de la ejecución de las obras de Construcción de la Línea 3 de Metro de Sevilla-Tramo Norte: Pino Montano-Prado de San Sebastián. Subtramo II: Los Mares-San Lázaro, que interfiere de manera ineludible con la posición arbolada, su área crítica de anclaje radicular y copa, comprometiendo irreversiblemente la estabilidad mecánica, la integridad estructural y la viabilidad fisiológica y funcional del árbol. PLAN VE, empresa especializada en arboricultura, ha sido contratada para la valoración del arbolado afectado y la redacción de las fichas de evaluación correspondientes. El ejemplar forma parte de una alineación de viario en alcorque cuya posición interfiere con el trazado proyectado del Subtramo II. Los trabajos de obra civil que deben realizarse para la ejecución de las pantallas del túnel, estaciones, redes de servicios, etc., provocarán afecciones e interferencias insalvables con el ejemplar. Por tanto, se provoca una incompatibilidad ineludible de los trabajos con la posición arbolada. Puesto que la ejecución del proyecto no es compatible con la posición del ejemplar, que no existen alternativas posibles para preservar el árbol afectado y siendo inviable el trasplante del ejemplar, a causa de su tamaño y porte, se justifica la solicitud de apeo por criterios **INCOMPATIBILIDAD CON LA OBRA**. Atendiendo a los criterios de renovación/gestión del arbolado del Ayuntamiento de Sevilla, se establecen las medidas compensatorias de restitución de los servicios ecosistémicos que aporta el árbol afectado con nuevas plantaciones. **ESTADO GENERAL:** Ejemplar adulto de gran porte con vitalidad normal. **OBSERVACIONES:** Interferencia ineludible de la posición arbolada con la obra de construcción de la Línea 3 de Metro de Sevilla, Subtramo II. Los daños que pueden generarse a nivel radicular dada la interferencia de la posición con las obras previstas, tienen capacidad de mermar de forma inmediata la estabilidad del ejemplar, incluso su permanencia. La edad relativa, tamaño y porte del ejemplar hacen considerar inviable su trasplante. El proyecto constructivo incluye la plantación de nuevos ejemplares, como compensación del total de arbolado afectado en este tramo”.**

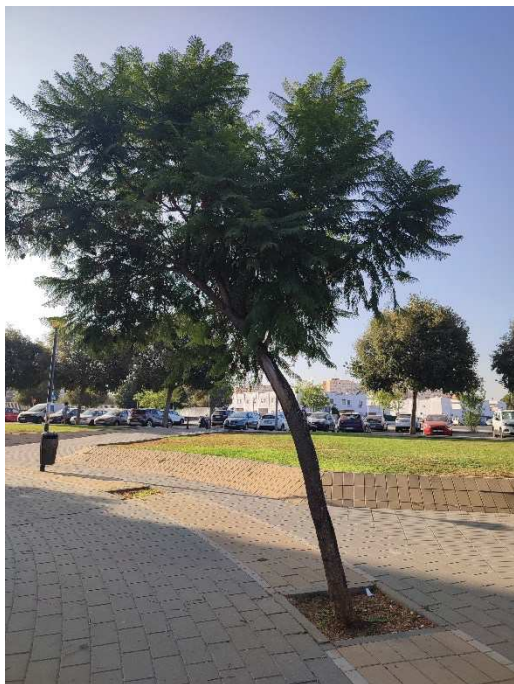
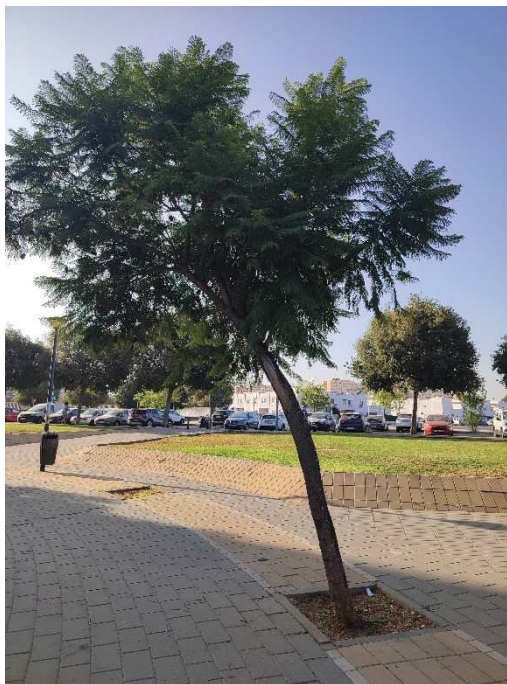
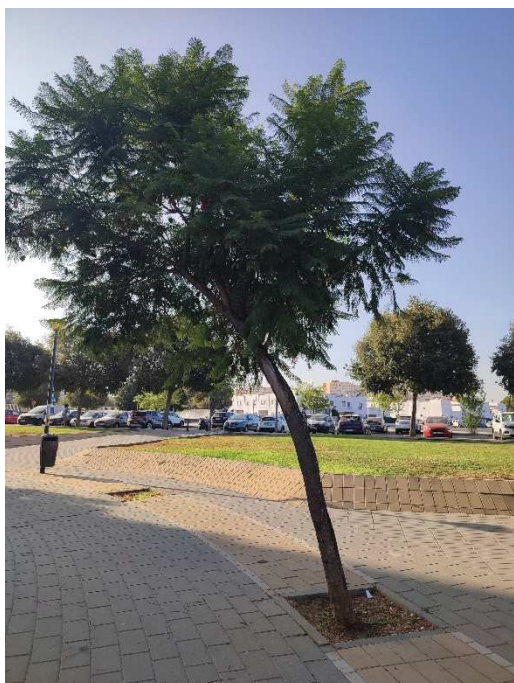
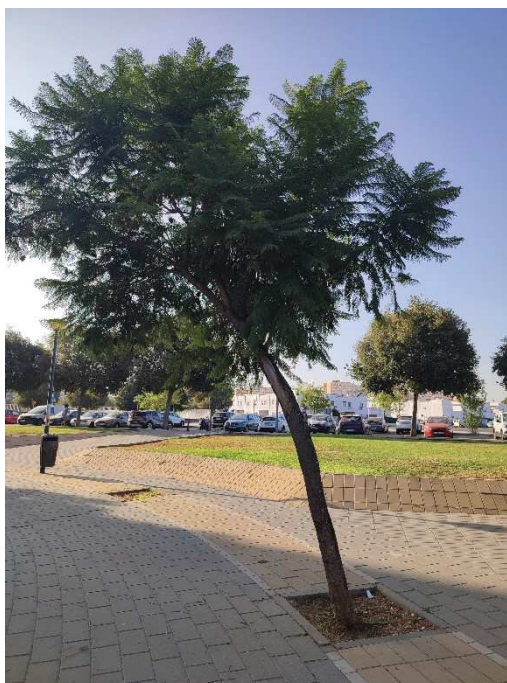
*Imágenes del ejemplar con id 27685*

7. POSICIÓN: alcorque ALCORQUE: 1,6
8. LATITUD DE ACERADO(m): Más de 6 m
9. LESIONES GRAVES:
  - Pavimento levantado. Raíces mecánicas visibles. Maderas vistas por cortes de poda

10. ESTADO GENERAL:
  - Normal
11. OBSERVACIONES:
  - Interferencia ineludible de la posición arbolada con la obra de construcción de la Línea 3 de Metro de Sevilla, Subtramo I.

- Los daños que pueden generarse a nivel radicular dada la interferencia de la posición con las obras previstas, tienen capacidad de mermar de forma inmediata la estabilidad del ejemplar, incluso su permanencia.

- Aunque por su tamaño y edad podría ser trasplantado, las alteraciones en tronco, sumadas al estrés que inevitablemente se provoca durante el trasplante, (que llevarán a un agravamiento de estas lesiones) hacen considerar inviable su trasplante. Los beneficios ecosistémicos que proporciona este ejemplar serán rápidamente alcanzados (considerando su edad y tamaño), por la nueva plantación prevista.

- El proyecto constructivo incluye la plantación de nuevos ejemplares, como compensación del total de arbolado afectado en este tramo.

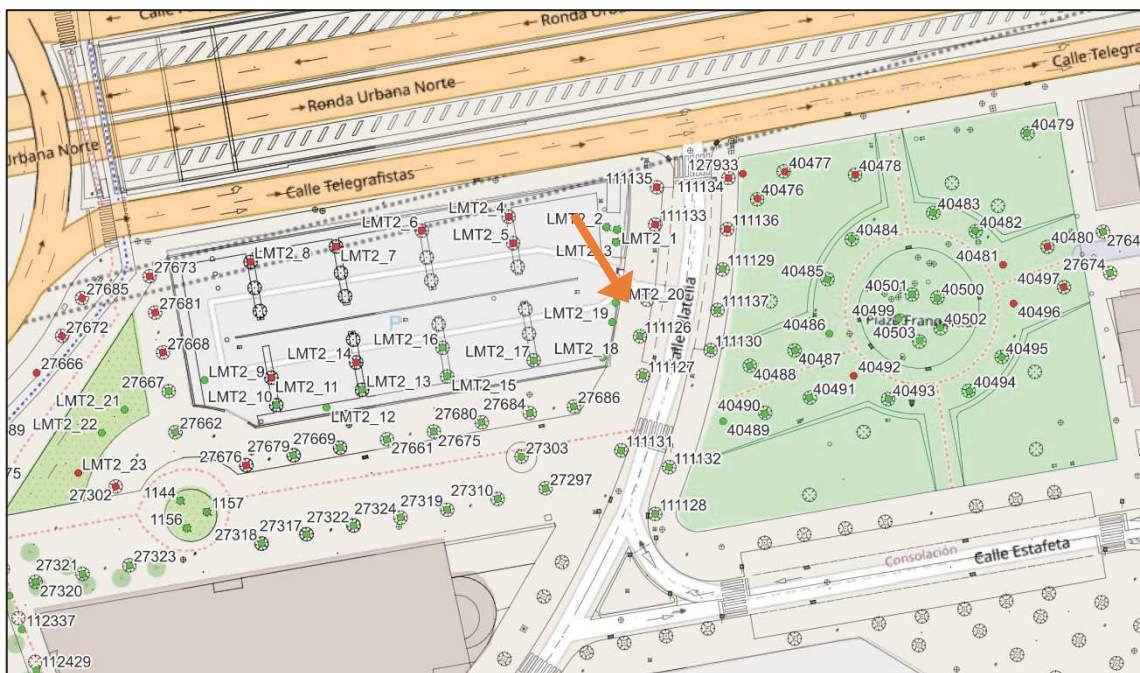
**13. PLANO SITUACIÓN:**

1. FECHA: 30/09/2024
2. SITUACIÓN: Avda. Alcalde Manuel del Valle
3. DISTRITO: Norte
4. ESPECIE: *Melia azedarach*, ID: 27685
5. P.C. (c.m): 152
6. ALTURA (m): 8
