SOLICITUD DE APEO DE ARBOLADO (AP-1291-2024) PARTE 1ª
MOTIVO: INCOMPATIBILIDAD CON OBRA

Código: AP-1291-2024

Ubicación: Jardines Poeta Fdez de los Ríos y Victoria Kent

SOLICITUD DE APEO DE ARBOLADO (AP-1291-2024) PARTE 2ª

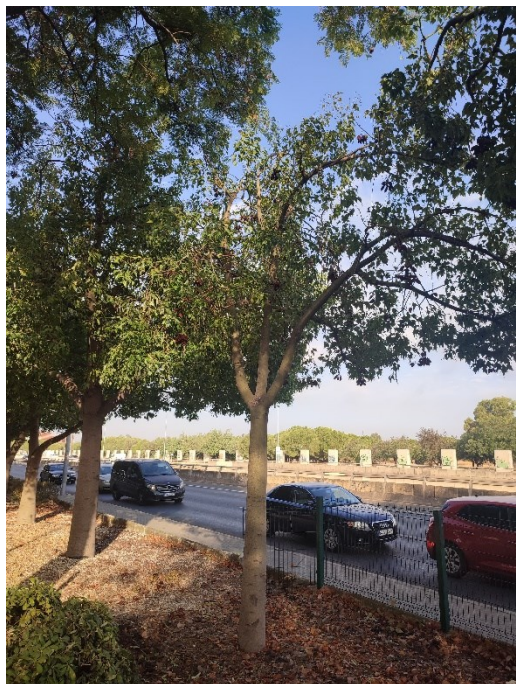
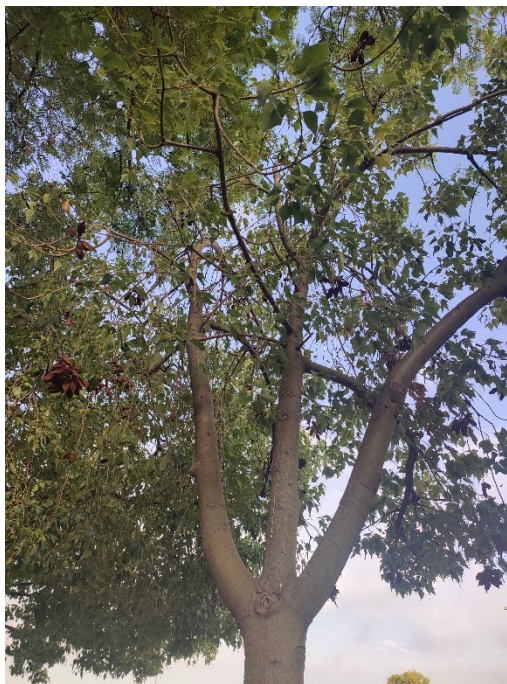
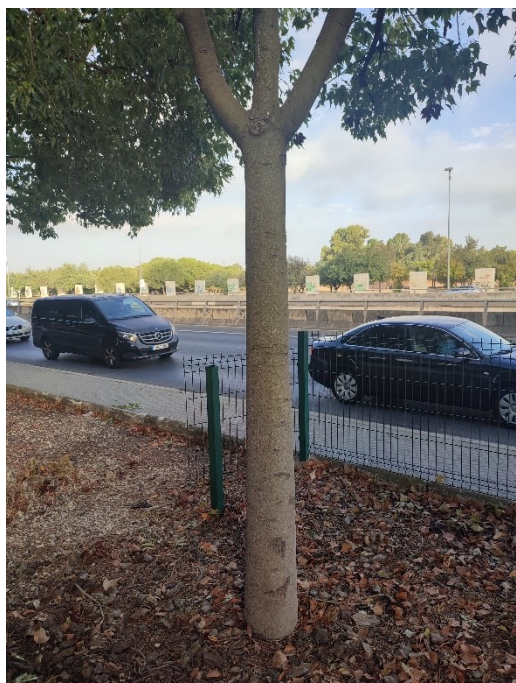
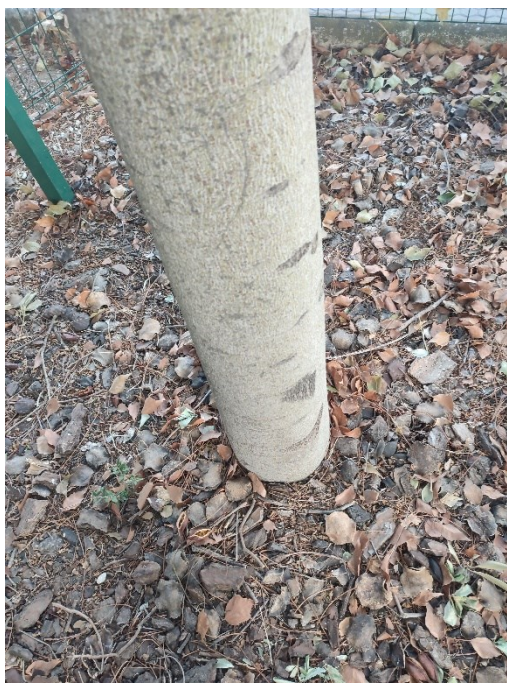
12. FOTOGRAFÍAS DEL EJEMPLAR:

6. ALTURA (m): 5
7. POSICIÓN: terrizo
8. LATITUD DE ACERADO(m): Más de 6 m
9. LESIONES GRAVES:
 - Vitalidad media baja
 - Ejemplar con cuello enterrado
 - Madera vista en copa por cortes de poda

10. ESTADO GENERAL:
 - Ejemplar adulto con vitalidad media y estructura alterada por estar dominada por los arboles colindantes
11. OBSERVACIONES:
 - Interferencia ineludible de la posición arbolada con la obra de construcción de la Línea 3 de Metro de Sevilla, Subtramo II.

Imágenes del ejemplar con id 127366

- Los daños que pueden generarse a nivel radicular dada la interferencia de la posición con las obras previstas, tienen capacidad de mermar de forma inmediata la estabilidad del ejemplar, incluso su permanencia.

- Las alteraciones en tronco y copa, vitalidad media, tamaño y porte del ejemplar hacen considerar inviable su trasplante.
 - El proyecto constructivo incluye la plantación de nuevos ejemplares, como compensación del total de arbolado afectado en este tramo.
