SOLICITUD DE APEO DE ARBOLADO (AP-1307-2024) PARTE 1ª  
MOTIVO: INCOMPATIBILIDAD CON OBRA

Código: AP-1307-2024

Ubicación: Jardines Poeta Fdez de los Ríos y Victoria Kent

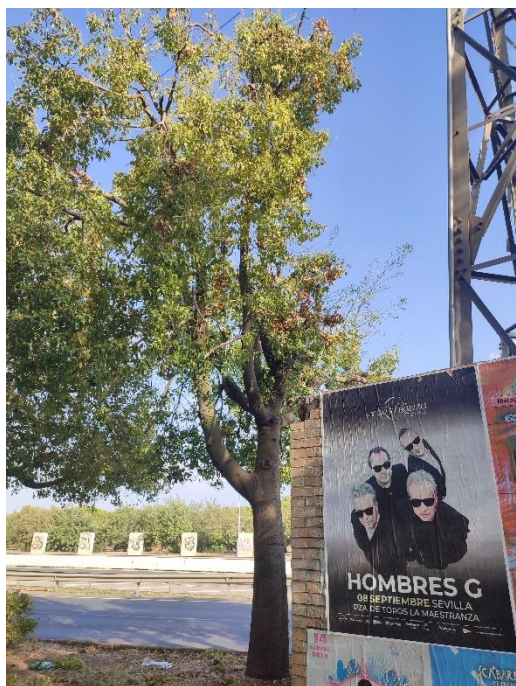
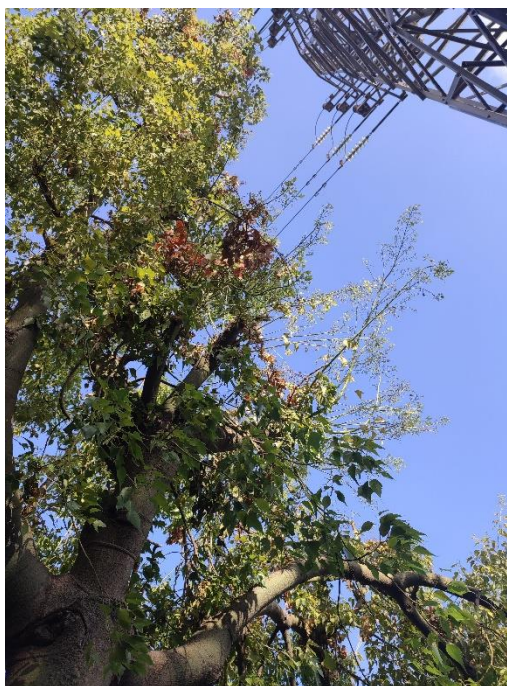
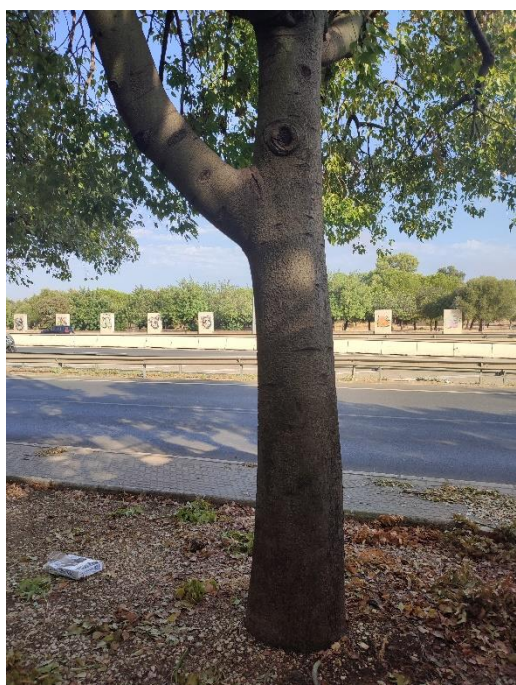
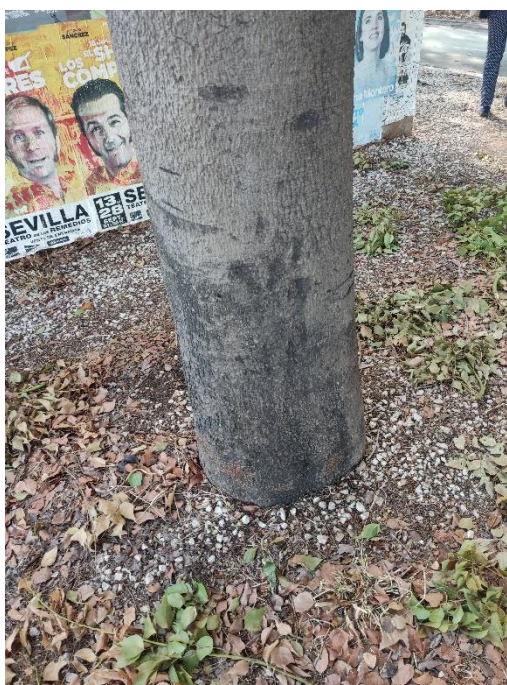
**12. FOTOGRAFÍAS DEL EJEMPLAR:**

6. ALTURA (m): 7
7. POSICIÓN: terrizo ALCORQUE:
8. LATITUD DE ACERADO(m): Más de 6 m
9. LESIONES GRAVES:
10. ESTADO GENERAL:
  - Ejemplar sin alteraciones significativas y vitalidad normal. Cuello enterrado. Copa ligeramente desestructurada por podas debido a cable de alta tensión

11. OBSERVACIONES:
  - Interferencia ineludible de la posición arbolada con la obra de construcción de la Línea 3 de Metro de Sevilla, Subtramo II.
  - Los daños que pueden generarse a nivel radicular dada la interferencia de la posición con las obras previstas, tienen capacidad de mermar de forma inmediata la estabilidad del ejemplar, incluso su permanencia.

- La edad relativa, tamaño y porte del ejemplar hacen considerar inviable su trasplante.
  - El proyecto constructivo incluye la plantación de nuevos ejemplares, como compensación del total de arbolado afectado en este tramo.

*Imágenes del ejemplar con id 328*

Puesto que la ejecución del proyecto no es compatible con la posición del ejemplar, que no existen alternativas posibles para preservar el árbol afectado y siendo inviable el trasplante del ejemplar, a causa de su tamaño y porte, se justifica la solicitud de apeo por criterios INCOMPATIBILIDAD CON LA OBRA. Atendiendo a los criterios de renovación/gestión del arbolado del Ayuntamiento de Sevilla, se establecen las medidas compensatorias de restitución de los servicios ecosistémicos que aporta el árbol afectado con nuevas plantaciones.
