SOLICITUD DE APEO DE ARBOLADO (AP-1313-2024) PARTE 1ª
MOTIVO: INCOMPATIBILIDAD CON OBRA

Código: AP-1313-2024

Ubicación: Jardines Poeta Fdez de los Ríos y Victoria Kent

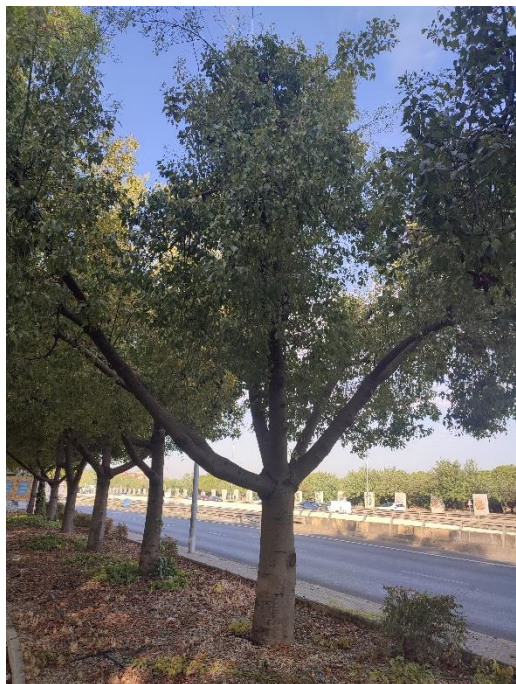
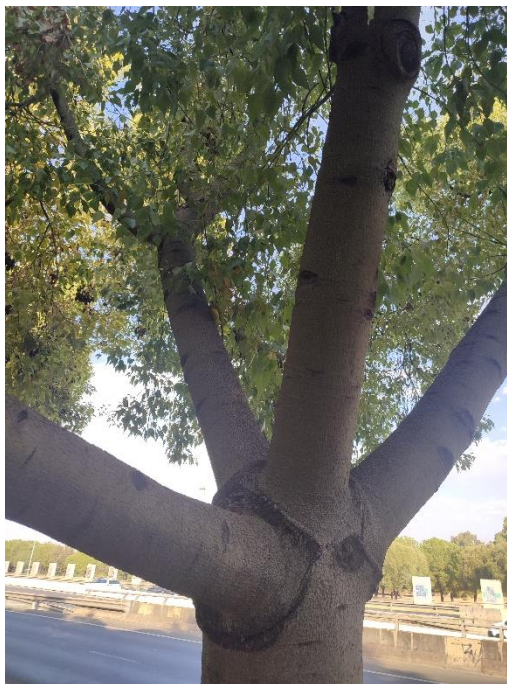
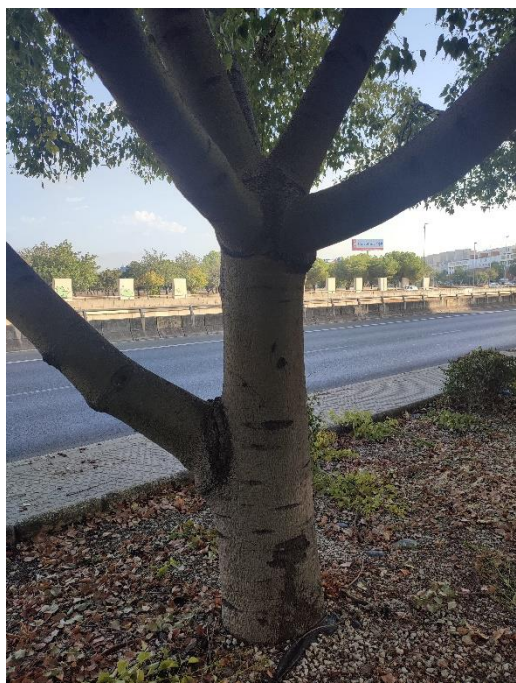
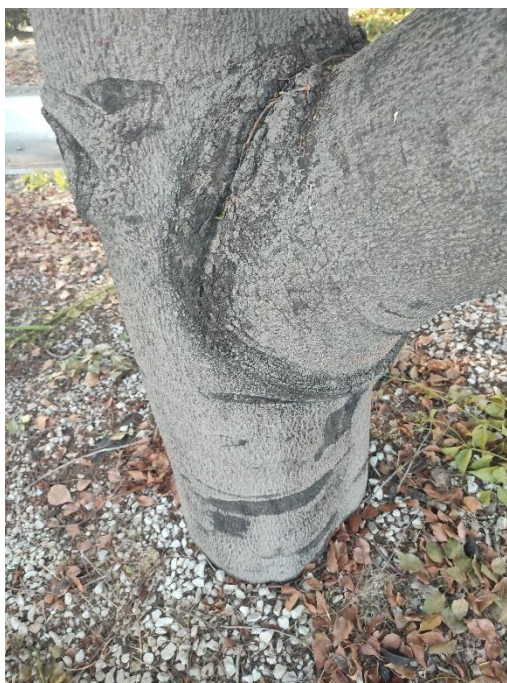
Imágenes del ejemplar con id 342

6. ALTURA (m): 7
7. POSICIÓN: terrizo ALCORQUE:
8. LATITUD DE ACERADO(m): Más de 6 m
9. LESIONES GRAVES:
 - Copa desestructurada y abierta
 - Herida con descortezado en copa

10. ESTADO GENERAL:
 - Ejemplar con alteraciones significativas. Cuello enterrado, copa desestructurada y abierta. Presenta un cimbal de gran porte por debajo de la cruz, y herida con descortezado en copa

11. OBSERVACIONES:
 - Interferencia ineludible de la posición arbolada con la obra de construcción de la Línea 3 de Metro de Sevilla, Subtramo II.
 - Los daños que pueden generarse a nivel radicular dada la interferencia de la posición con las obras previstas, tienen capacidad de mermar de forma inmediata la estabilidad del ejemplar, incluso su permanencia.

- Las alteraciones, baja vitalidad, tamaño y porte del ejemplar hacen considerar inviable su trasplante.
 - El proyecto constructivo incluye la plantación de nuevos ejemplares, como compensación del total de arbolado afectado en este tramo.
