SOLICITUD DE APEO DE ARBOLADO (AP-1320-2024) PARTE 1ª
MOTIVO: INCOMPATIBILIDAD CON OBRA

Código: AP-1320-2024

Ubicación: Jardines Poeta Fdez de los Ríos y Victoria Kent

SOLICITUD DE APEO DE ARBOLADO (AP-1320-2024) PARTE 2ª

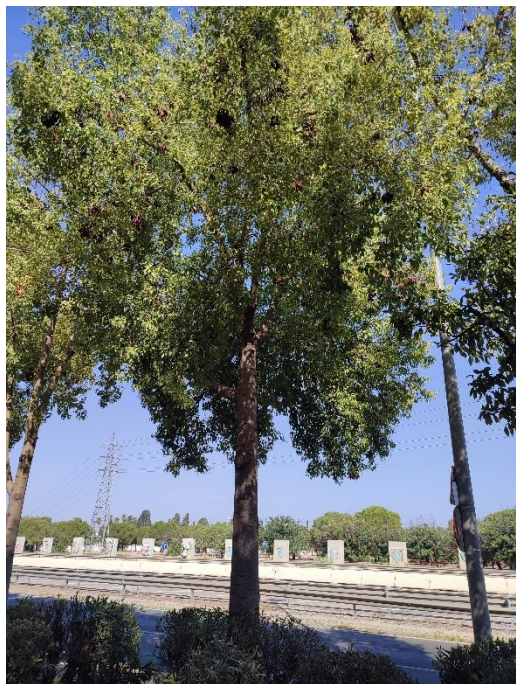
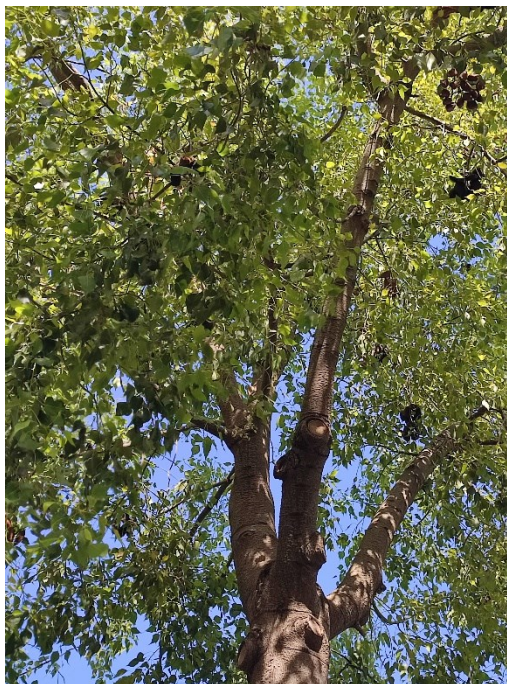
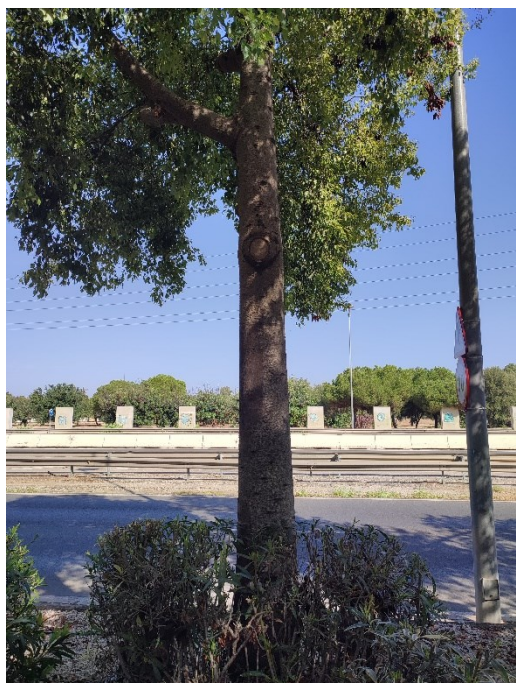
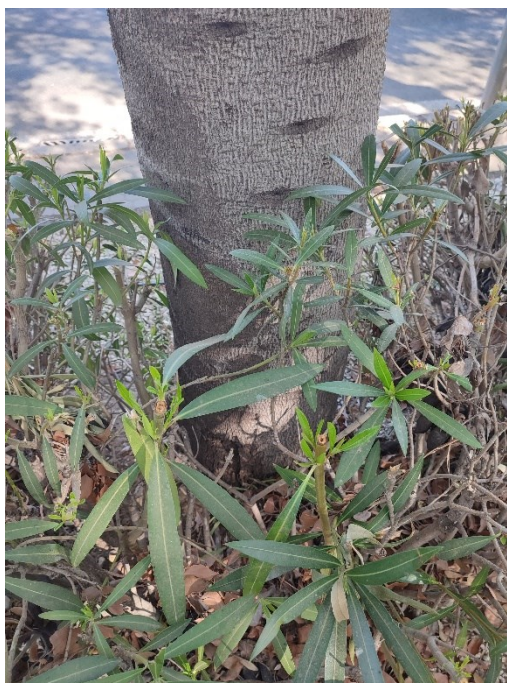
Imágenes del ejemplar con id 278

6. ALTURA (m): 8
7. POSICIÓN: terrizo
8. LATITUD DE ACERADO(m): Más de 6 m
9. LESIONES GRAVES:
 - Ejemplar con cuello enterrado
 - Madera vista en copa por cortes de poda

10. ESTADO GENERAL:
 - Ejemplar adulto normal, sin lesiones reseñables y estructura y vitalidad propia de la especie
11. OBSERVACIONES:
 - Interferencia ineludible de la posición arbolada con la obra de construcción de la Línea 3 de Metro de Sevilla, Subtramo II.

- Los daños que pueden generarse a nivel radicular dada la interferencia de la posición con las obras previstas, tienen capacidad de mermar de forma inmediata la estabilidad del ejemplar, incluso su permanencia.

- La edad relativa, tamaño y porte del ejemplar hacen considerar inviable su trasplante.
 - El proyecto constructivo incluye la plantación de nuevos ejemplares, como compensación del total de arbolado afectado en este tramo.

“ÚNICO.- Autorizar el apeo de un ejemplar de *Brachychiton populneus*, con ID nº 278, situado en los Jardines Poeta Fdez de los Ríos y Victoria Kent (AP-1320-2024). De acuerdo con el informe del Servicio Técnico: **MOTIVO DEL APEO: Incompatibilidad con obra. Se solicita autorización para proceder al apeo de un ejemplar de *Brachychiton populneus* id 278, situado en el Distrito Macarena, en Jardines Poeta Fdez de los Ríos y Victoria Kent, a causa de la ejecución de las obras de Construcción de la Línea 3 de Metro de Sevilla-Tramo Norte: Pino Montano-Prado de San Sebastián. Subtramo II: Los Mares-San Lázaro, que interfiere de manera ineludible con la posición arbolada, su área crítica de anclaje radicular y copa, comprometiendo irreversiblemente la estabilidad mecánica, la integridad estructural y la viabilidad fisiológica y funcional del árbol. PLAN VE, empresa especializada en arboricultura, ha sido contratada para la valoración del arbolado afectado y la redacción de las fichas de evaluación correspondientes. El ejemplar forma parte de una alineación de zona verde en terrizo cuya posición interfiere con el trazado proyectado del Subtramo II. Los trabajos de obra civil que deben realizarse para la ejecución de las pantallas del túnel, estaciones, redes de servicios, etc., provocarán afecciones e interferencias insalvables con el ejemplar. Por tanto, se provoca una incompatibilidad ineludible de los trabajos con la posición arbolada. Puesto que la ejecución del proyecto no es compatible con la posición del ejemplar, que no existen alternativas posibles para preservar el árbol afectado y siendo inviable el trasplante del ejemplar, a causa de su tamaño y porte, se justifica la solicitud de apeo por criterios **INCOMPATIBILIDAD CON LA OBRA**. Atendiendo a los criterios de renovación/gestión del arbolado del Ayuntamiento de Sevilla, se establecen las medidas compensatorias de restitución de los servicios ecosistémicos que aporta el árbol afectado con nuevas plantaciones. **ESTADO GENERAL:** Ejemplar adulto normal, sin lesiones reseñables y estructura y vitalidad propia de la especie. **OBSERVACIONES:** Interferencia ineludible de la posición arbolada con la obra de construcción de la Línea 3 de Metro de Sevilla, Subtramo II. Los daños que pueden generarse a nivel radicular dada la interferencia de la posición con las obras previstas, tienen capacidad de mermar de forma inmediata la estabilidad del ejemplar, incluso su permanencia. La edad relativa, tamaño y porte del ejemplar hacen considerar inviable su trasplante. El proyecto constructivo incluye la plantación de nuevos ejemplares, como compensación del total de arbolado afectado en este tramo.”.**
