Expediente: 15/2025
AP-1240-2024 a AP-1373-2024 y AP-1375-2024
AP-1340-2024
PMR

SOLICITUD DE APEO DE ARBOLADO (AP-1340-2024) PARTE 1ª
MOTIVO: INCOMPATIBILIDAD CON OBRA

Código: AP-1340-2024

Ubicación: Jardines Poeta Fdez de los Ríos y Victoria Kent

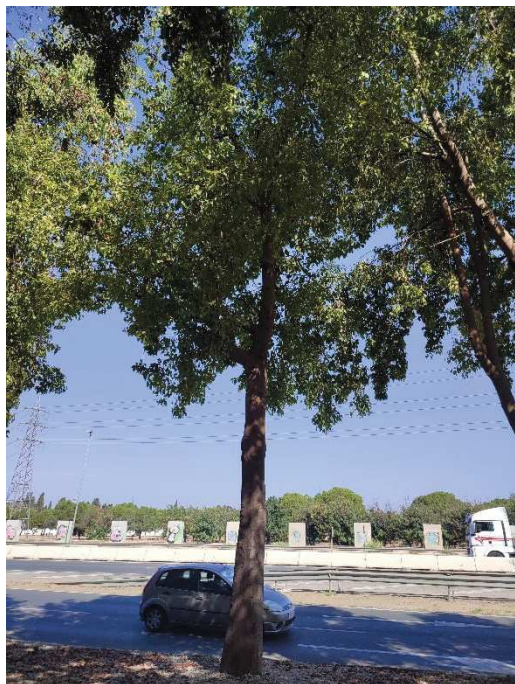
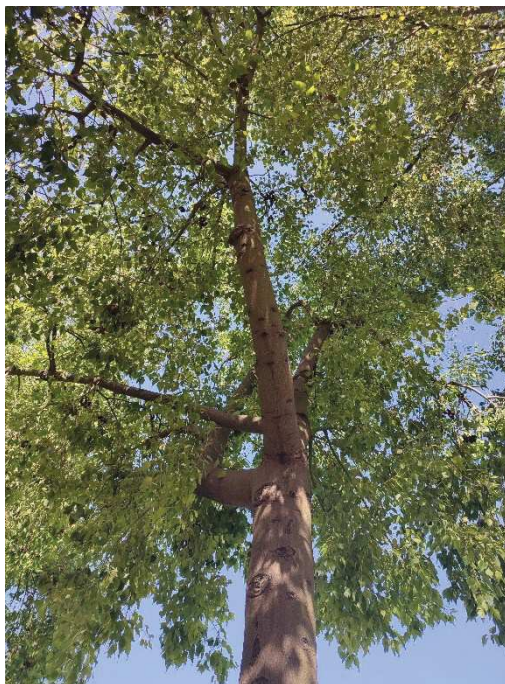
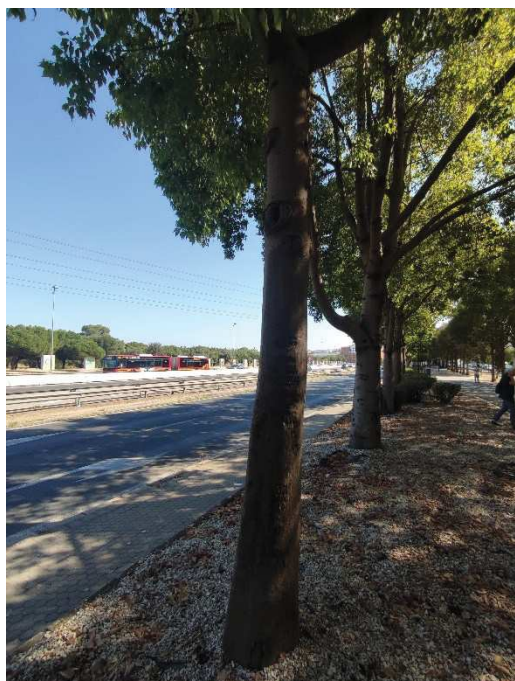
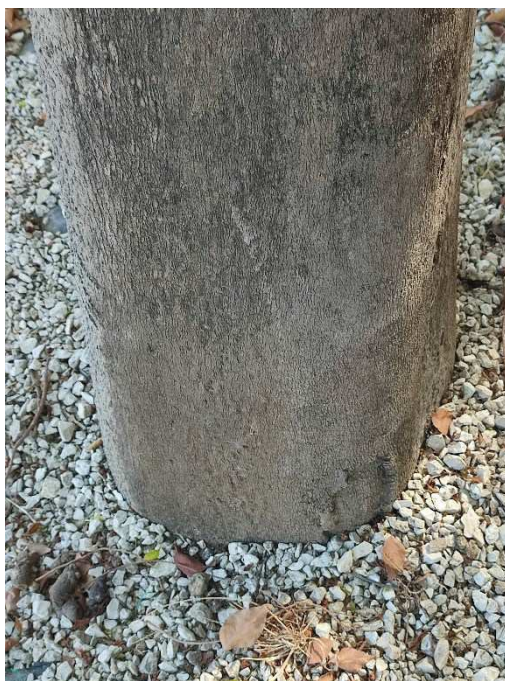
Imágenes del ejemplar con id 259

6. ALTURA (m): 7
7. POSICIÓN: terrizo
8. LATITUD DE ACERADO(m): Más de 6 m
9. LESIONES GRAVES:
 - Ejemplar con cuello enterrado
 - Madera vista en copa por cortes de poda

10. ESTADO GENERAL:
 - Ejemplar adulto normal, sin lesiones reseñables y estructura y vitalidad propia de la especie
11. OBSERVACIONES:
 - Interferencia ineludible de la posición arbolada con la obra de construcción de la Línea 3 de Metro de Sevilla, Subtramo II.

- Los daños que pueden generarse a nivel radicular dada la interferencia de la posición con las obras previstas, tienen capacidad de mermar de forma inmediata la estabilidad del ejemplar, incluso su permanencia.

- La edad relativa, tamaño y porte del ejemplar hacen considerar inviable su trasplante.
 - El proyecto constructivo incluye la plantación de nuevos ejemplares, como compensación del total de arbolado afectado en este tramo.
