SOLICITUD DE APEO DE ARBOLADO (AP-1342-2024) PARTE 1ª  
MOTIVO: INCOMPATIBILIDAD CON OBRA

Código: AP-1342-2024

Ubicación: Jardines Poeta Fdez de los Ríos y Victoria Kent

SOLICITUD DE APEO DE ARBOLADO (AP-1342-2024) PARTE 2ª

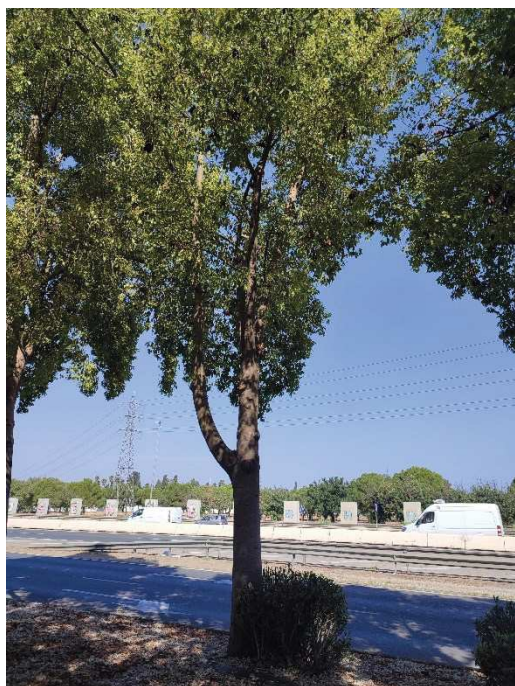
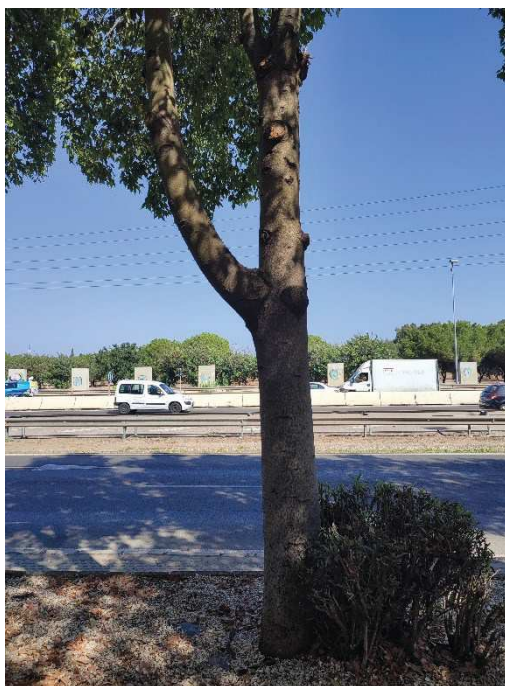
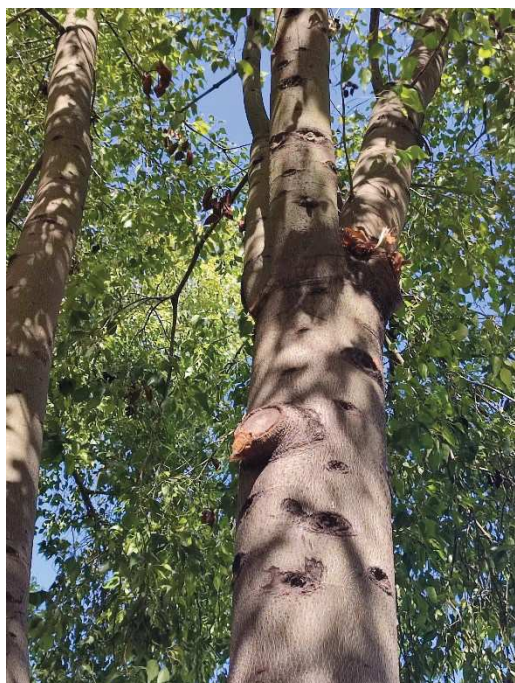
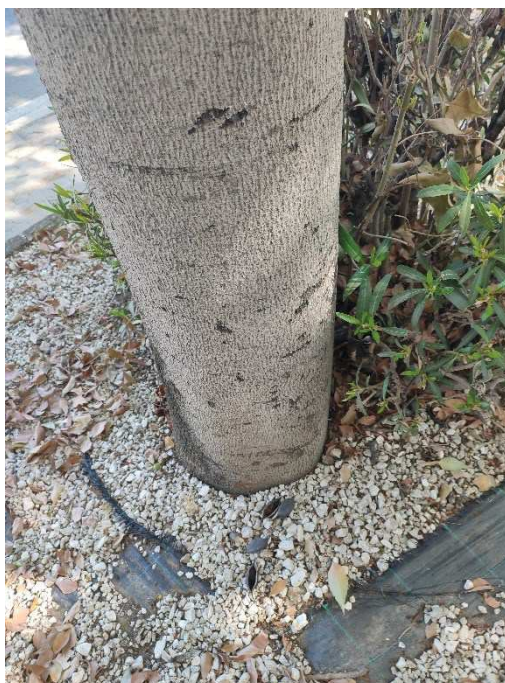
**12. FOTOGRAFÍAS DEL EJEMPLAR:**

6. ALTURA (m): 8
7. POSICIÓN: terrizo
8. LATITUD DE ACERADO(m): Más de 6 m
9. LESIONES GRAVES:
  - Ejemplar con cuello enterrado
  - Madera vista en copa por cortes de poda

10. ESTADO GENERAL:
  - Ejemplar adulto normal, sin lesiones reseñables y estructura y vitalidad propia de la especie
11. OBSERVACIONES:
  - Interferencia ineludible de la posición arbolada con la obra de construcción de la Línea 3 de Metro de Sevilla, Subtramo II.

*Imágenes del ejemplar con id 266*

- Los daños que pueden generarse a nivel radicular dada la interferencia de la posición con las obras previstas, tienen capacidad de mermar de forma inmediata la estabilidad del ejemplar, incluso su permanencia.

- La edad relativa, tamaño y porte del ejemplar hacen considerar inviable su trasplante.
  - El proyecto constructivo incluye la plantación de nuevos ejemplares, como compensación del total de arbolado afectado en este tramo.
