SOLICITUD DE APEO DE ARBOLADO (AP-1347-2024) PARTE 1ª
MOTIVO: INCOMPATIBILIDAD CON OBRA

Código: AP-1347-2024

Ubicación: Parque el Torrejón

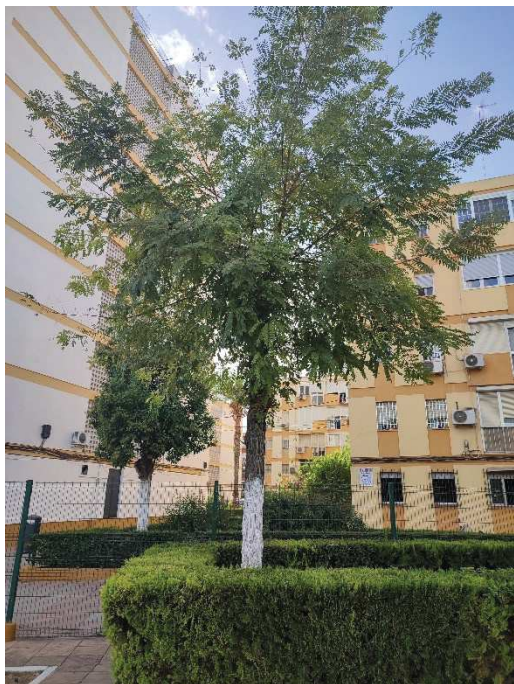
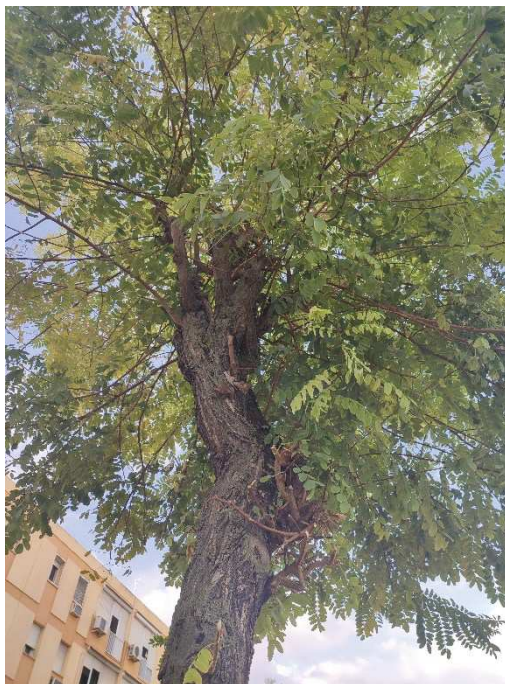
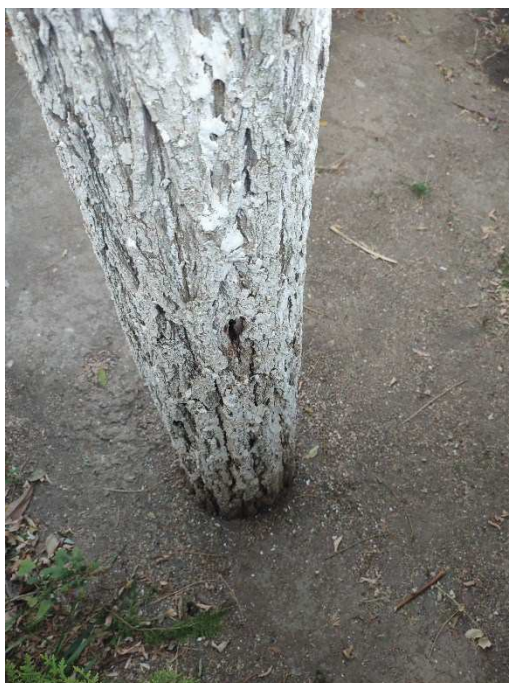
12. FOTOGRAFÍAS DEL EJEMPLAR:

8. LATITUD DE ACERADO(m):
9. LESIONES GRAVES:
 - Árbol sometido a podas de desmoche periodicas que presenta brotaciones epicormicas por pérdida de cimbal

- Numerosas heridas con madera vista por cortes de poda en tronco y copa
 - Cuello enterrado
10. ESTADO GENERAL:
 - Ejemplar adulto con alteraciones graves con vitalidad media y copa formada por suplentes jóvenes como consecuencia de las podas

11. OBSERVACIONES:
 - Interferencia ineludible de la posición arbolada con la obra de construcción de la Línea 3 de Metro de Sevilla, Subtramo II.
 - Los daños que pueden generarse a nivel radicular dada la interferencia de la posición con las obras previstas, tienen capacidad de mermar de forma inmediata la estabilidad del ejemplar, incluso su permanencia.

- Las alteraciones en tronco y copa, tamaño y porte del ejemplar hacen considerar inviable su trasplante.
 - El proyecto constructivo incluye la plantación de nuevos ejemplares, como compensación del total de arbolado afectado en este tramo.

Imágenes del ejemplar con id 133249

Puesto que la ejecución del proyecto no es compatible con la posición del ejemplar, que no existen alternativas posibles para preservar el árbol afectado y siendo inviable el trasplante del ejemplar, a causa de sus lesiones en tronco y copa, tamaño y porte, se justifica la solicitud de apeo por criterios INCOMPATIBILIDAD CON LA OBRA. Atendiendo a los criterios de renovación/gestión del arbolado del Ayuntamiento de Sevilla, se establecen las medidas compensatorias de restitución de los servicios ecosistémicos que aporta el árbol afectado con nuevas plantaciones.
