AP-1240-2024 a AP-1373-2024 y AP-1375-2024
AP-1349-2024
PMR

SOLICITUD DE APEO DE ARBOLADO (AP-1349-2024) PARTE 1ª
MOTIVO: INCOMPATIBILIDAD CON OBRA

Código: AP-1349-2024

Ubicación: Parque el Torrejón

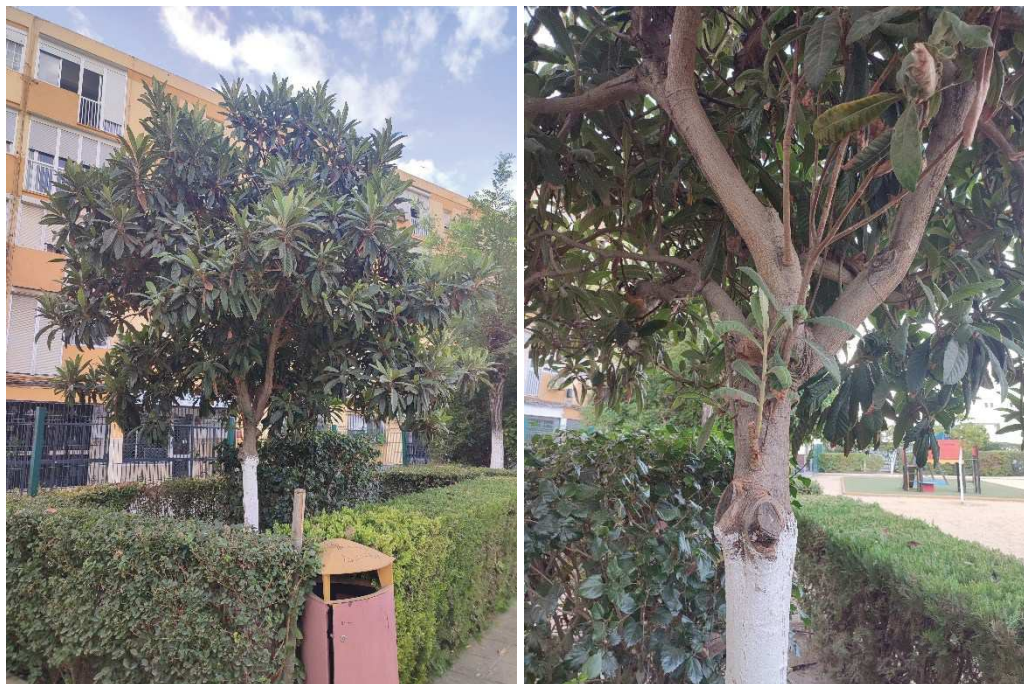
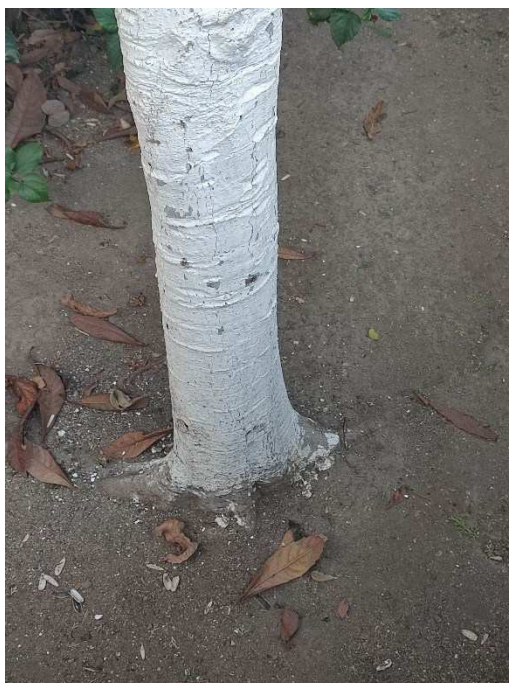
Imágenes del ejemplar con id 133251

7. POSICIÓN: terrizo
8. LATITUD DE ACERADO(m):
9. LESIONES GRAVES:
 - Madera vista en tronco y copa por cortes de poda
10. ESTADO GENERAL:
 - Ejemplar adulto normal, sin lesiones reseñables y estructura y vitalidad propia de la especie

11. OBSERVACIONES:
 - Interferencia ineludible de la posición arbolada con la obra de construcción de la Línea 3 de Metro de Sevilla, Subtramo II.
 - Los daños que pueden generarse a nivel radicular dada la interferencia de la posición con las obras previstas, tienen capacidad de mermar de forma inmediata la estabilidad del ejemplar, incluso su permanencia.

- La edad relativa, tamaño y porte del ejemplar hacen considerar inviable su trasplante.
 - El proyecto constructivo incluye la plantación de nuevos ejemplares, como compensación del total de arbolado afectado en este tramo.

Puesto que la ejecución del proyecto no es compatible con la posición del ejemplar, que no existen alternativas posibles para preservar el árbol afectado y siendo inviable el trasplante del ejemplar, a causa de su tamaño y porte, se justifica la solicitud de apeo por criterios INCOMPATIBILIDAD CON LA OBRA. Atendiendo a los criterios de renovación/gestión del arbolado del Ayuntamiento de Sevilla, se establecen las medidas compensatorias de restitución de los servicios ecosistémicos que aporta el árbol afectado con nuevas plantaciones.
