**Expediente: 15/2025**

AP-1240-2024 a AP-1373-2024 y AP-1375-2024  
AP-1350-2024  
PMR

SOLICITUD DE APEO DE ARBOLADO (AP-1350-2024) PARTE 1ª  
MOTIVO: INCOMPATIBILIDAD CON OBRA

SOLICITUD DE APEO DE ARBOLADO (AP-1350-2024) PARTE 2ª

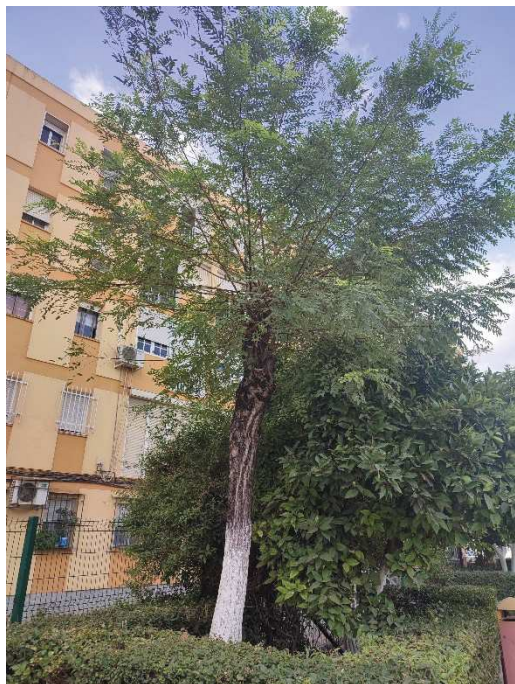
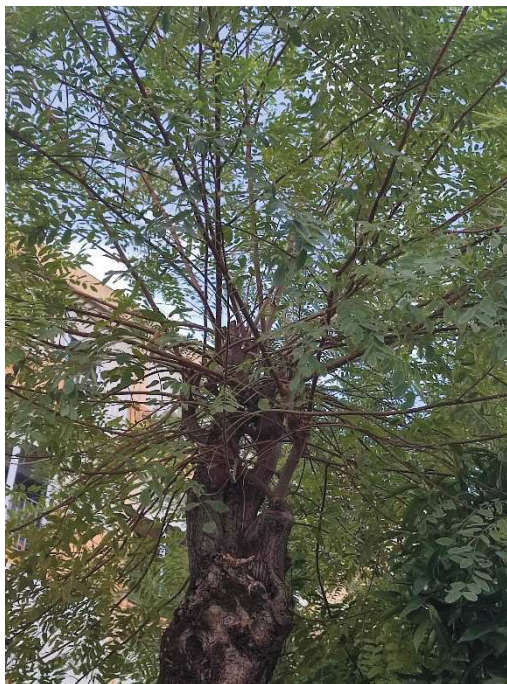
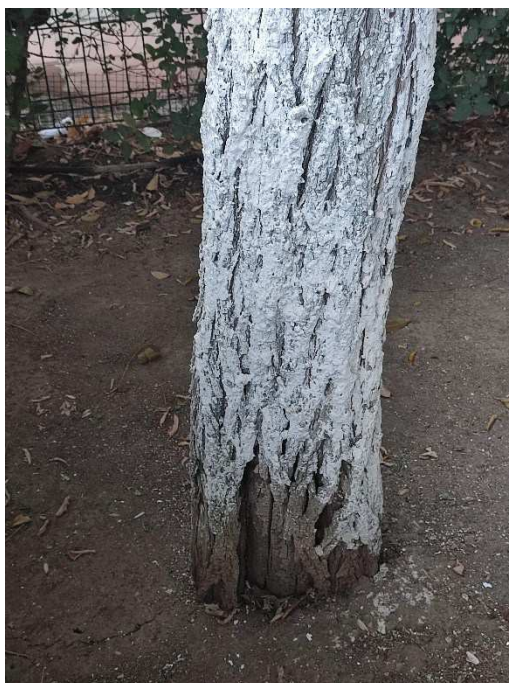
**12. FOTOGRAFÍAS DEL EJEMPLAR:**

8. LATITUD DE ACERADO(m):
9. LESIONES GRAVES:
  - Copa formada por suplentes jóvenes como consecuencia de podas periódicas de desmoche
  - Herida longitudinal en tronco

- Heridas en base y cruz con pudrición activa
  - Cavidad en base con descortezado
10. ESTADO GENERAL:
  - Ejemplar adulto con alteraciones graves debido a las podas severas realizadas.

*Imágenes del ejemplar con id 133252*

11. OBSERVACIONES:
  - Interferencia ineludible de la posición arbolada con la obra de construcción de la Línea 3 de Metro de Sevilla, Subtramo II.
  - Los daños que pueden generarse a nivel radicular dada la interferencia de la posición con las obras previstas, tienen capacidad de mermar de forma inmediata la estabilidad del ejemplar, incluso su permanencia.

- Las alteraciones en tronco y copa, tamaño y porte del ejemplar hacen considerar inviable su trasplante.
  - El proyecto constructivo incluye la plantación de nuevos ejemplares, como compensación del total de arbolado afectado en este tramo.
