**Expediente: 15/2025**  
AP-1240-2024 a AP-1373-2024 y AP-1375-2024  
AP-1353-2024  
PMR

SOLICITUD DE APEO DE ARBOLADO (AP-1353-2024) PARTE 1ª  
MOTIVO: INCOMPATIBILIDAD CON OBRA

Código: AP-1353-2024  
Ubicación: Parque el Torrejón

SOLICITUD DE APEO DE ARBOLADO (AP-1353-2024) PARTE 2ª

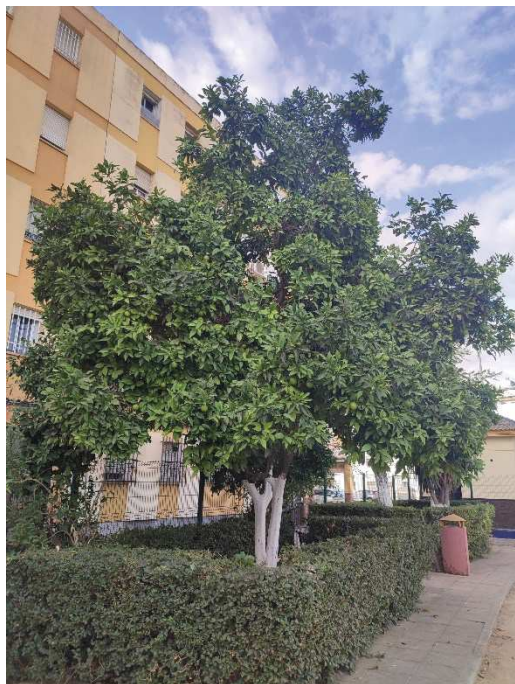
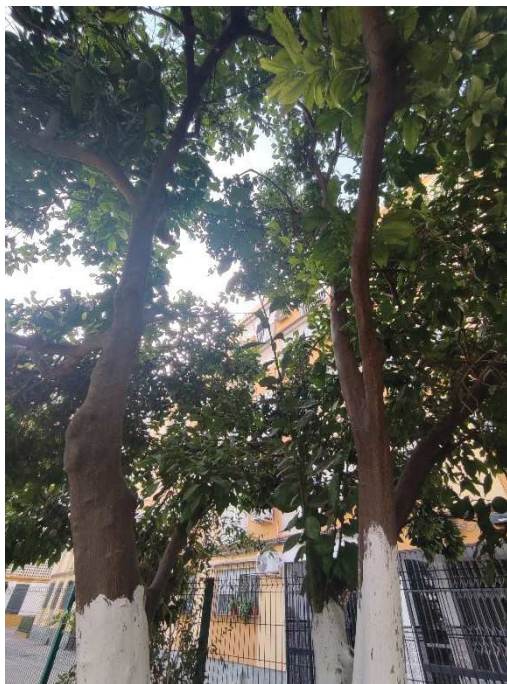
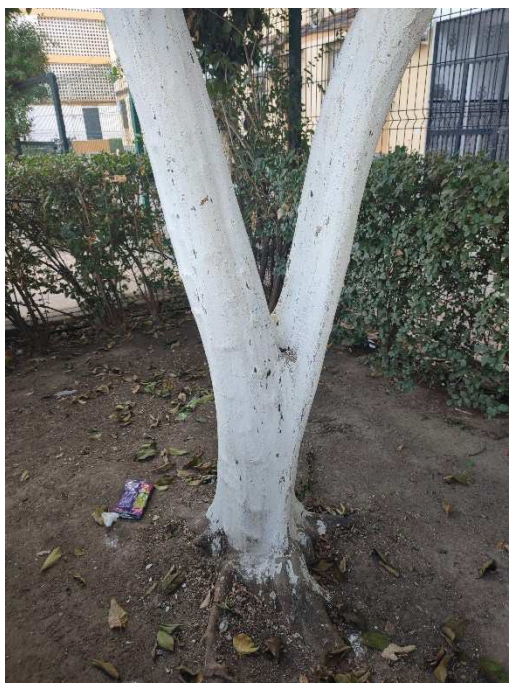
**12. FOTOGRAFÍAS DEL EJEMPLAR:**

8. LATITUD DE ACERADO(m):
9. LESIONES GRAVES:
  - Raíces mecánicas visibles con madera vista
  - Cruz a 1 m de altura con troncos codominantes y corteza incluida

- Madera vista en copa por cortes de poda
10. ESTADO GENERAL:
  - Ejemplar adulto alterado con madera vista y cruz baja
11. OBSERVACIONES:
  - Interferencia ineludible de la posición arbolada con la obra de construcción de la Línea 3 de Metro de Sevilla, Subtramo II.

- Los daños que pueden generarse a nivel radicular dada la interferencia de la posición con las obras previstas, tienen capacidad de mermar de forma inmediata la estabilidad del ejemplar, incluso su permanencia.

- Las alteraciones en tronco y copa, tamaño y porte del ejemplar hacen considerar inviable su trasplante.
  - El proyecto constructivo incluye la plantación de nuevos ejemplares, como compensación del total de arbolado afectado en este tramo.

*Imágenes del ejemplar con id 133255*

Puesto que la ejecución del proyecto no es compatible con la posición del ejemplar, que no existen alternativas posibles para preservar el árbol afectado y siendo inviable el trasplante del ejemplar, a causa de su tamaño y porte, se justifica la solicitud de apeo por criterios INCOMPATIBILIDAD CON LA OBRA. Atendiendo a los criterios de renovación/gestión del arbolado del Ayuntamiento de Sevilla, se establecen las medidas compensatorias de restitución de los servicios ecosistémicos que aporta el árbol afectado con nuevas plantaciones.
