AP-1240-2024 a AP-1373-2024 y AP-1375-2024
AP-1361-2024
PMR

SOLICITUD DE APEO DE ARBOLADO (AP-1361-2024) PARTE 1ª
MOTIVO: INCOMPATIBILIDAD CON OBRA

Código: AP-1361-2024

Ubicación: Parque el Torrejón

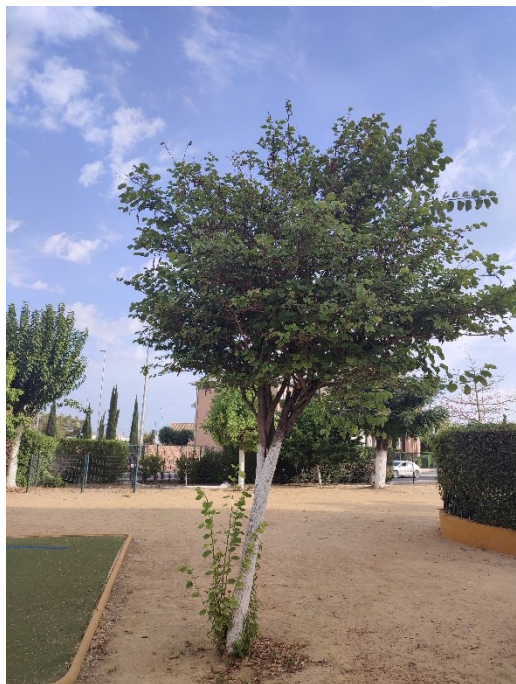
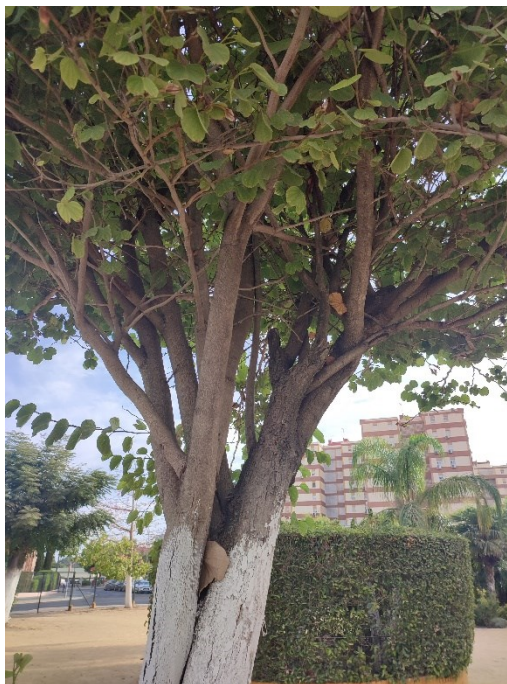
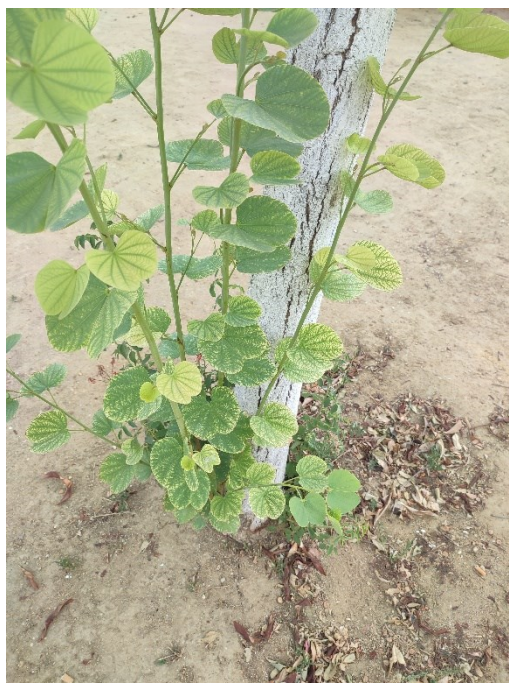
Imágenes del ejemplar con id 133263

8. LATITUD DE ACERADO(m):
9. LESIONES GRAVES:
 - Cruz con ejes codominantes con corteza incluida
 - Copa ligeramente desestructurada por podas y madera vista

- Tronco ligeramente inclinado con brotaciones epicormicas en base
10. ESTADO GENERAL:
 - Ejemplar adulto con estructura ligeramente alterada y estructura y vitalidad propia de la especie

11. OBSERVACIONES:
 - Interferencia ineludible de la posición arbolada con la obra de construcción de la Línea 3 de Metro de Sevilla, Subtramo II.
 - Los daños que pueden generarse a nivel radicular dada la interferencia de la posición con las obras previstas, tienen capacidad de mermar de forma inmediata la estabilidad del ejemplar, incluso su permanencia.

- Las alteraciones en tronco y copa, tamaño y porte del ejemplar hacen considerar inviable su trasplante.
 - El proyecto constructivo incluye la plantación de nuevos ejemplares, como compensación del total de arbolado afectado en este tramo.

Puesto que la ejecución del proyecto no es compatible con la posición del ejemplar, que no existen alternativas posibles para preservar el árbol afectado y siendo inviable el trasplante del ejemplar, a causa de su tamaño y porte, se justifica la solicitud de apeo por criterios INCOMPATIBILIDAD CON LA OBRA. Atendiendo a los criterios de renovación/gestión del arbolado del Ayuntamiento de Sevilla, se establecen las medidas compensatorias de restitución de los servicios ecosistémicos que aporta el árbol afectado con nuevas plantaciones.
