AP-1240-2024 a AP-1373-2024 y AP-1375-2024
AP-1366-2024
PMR

SOLICITUD DE APEO DE ARBOLADO (AP-1366-2024) PARTE 1ª
MOTIVO: INCOMPATIBILIDAD CON OBRA

Código: AP-1366-2024

Ubicación: Parque el Torrejón

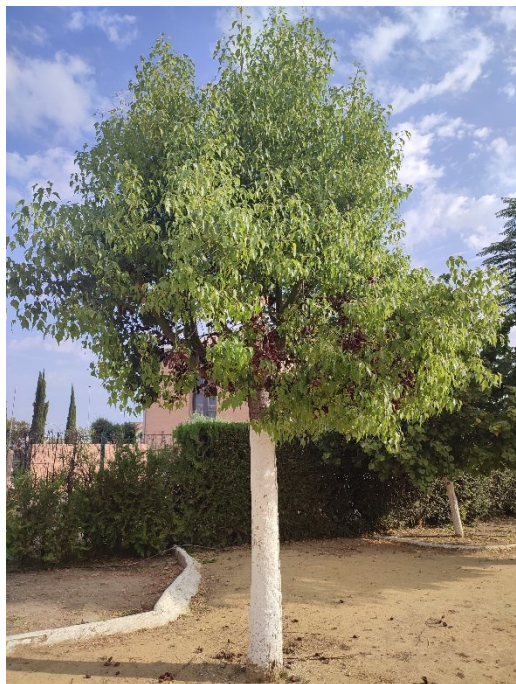
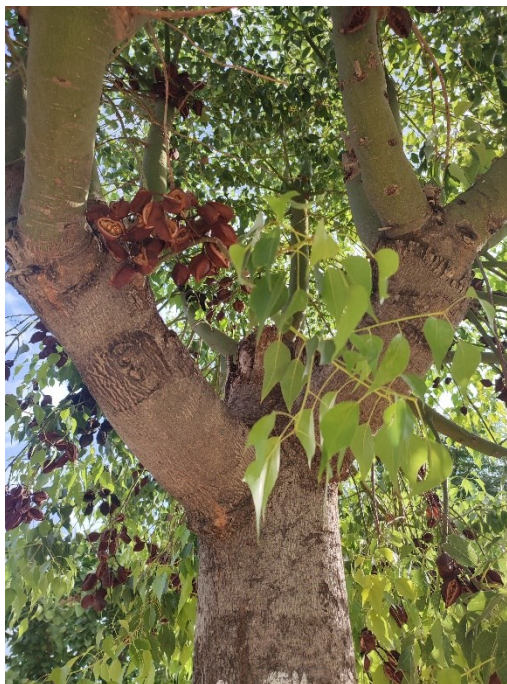
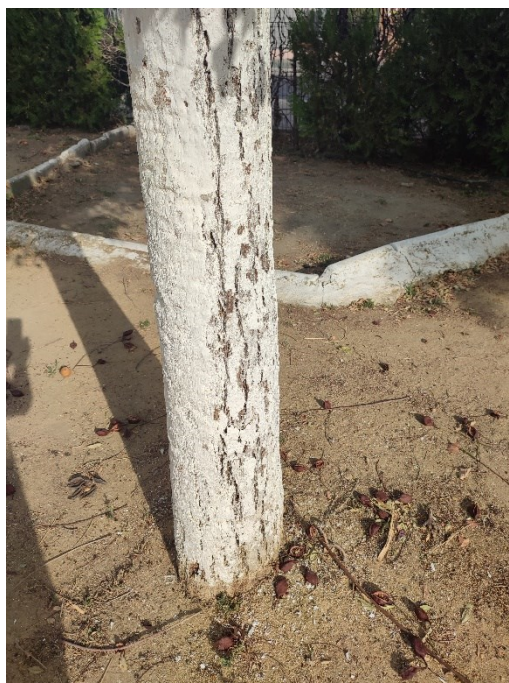
12. FOTOGRAFÍAS DEL EJEMPLAR:

7. POSICIÓN: albero
8. LATITUD DE ACERADO(m):
9. LESIONES GRAVES:
 - Ejemplar con cuello enterrado
 - Madera vista en copa por cortes de poda
10. ESTADO GENERAL:

- Ejemplar adulto normal, sin lesiones reseñables y estructura y vitalidad propia de la especie
11. OBSERVACIONES:
 - Interferencia ineludible de la posición arbolada con la obra de construcción de la Línea 3 de Metro de Sevilla, Subtramo II.

- Los daños que pueden generarse a nivel radicular dada la interferencia de la posición con las obras previstas, tienen capacidad de mermar de forma inmediata la estabilidad del ejemplar, incluso su permanencia.

- La edad relativa, tamaño y porte del ejemplar hacen considerar inviable su trasplante.
 - El proyecto constructivo incluye la plantación de nuevos ejemplares, como compensación del total de arbolado afectado en este tramo.

Imágenes del ejemplar con id 133268

Puesto que la ejecución del proyecto no es compatible con la posición del ejemplar, que no existen alternativas posibles para preservar el árbol afectado y siendo inviable el trasplante del ejemplar, a causa de su tamaño y porte, se justifica la solicitud de apeo por criterios INCOMPATIBILIDAD CON LA OBRA. Atendiendo a los criterios de renovación/gestión del arbolado del Ayuntamiento de Sevilla, se establecen las medidas compensatorias de restitución de los servicios ecosistémicos que aporta el árbol afectado con nuevas plantaciones.
