SOLICITUD DE APEO DE ARBOLADO (AP-1367-2024) PARTE 1ª
MOTIVO: INCOMPATIBILIDAD CON OBRA

Código: AP-1367-2024

Ubicación: Parque el Torrejón

SOLICITUD DE APEO DE ARBOLADO (AP-1367-2024) PARTE 2ª

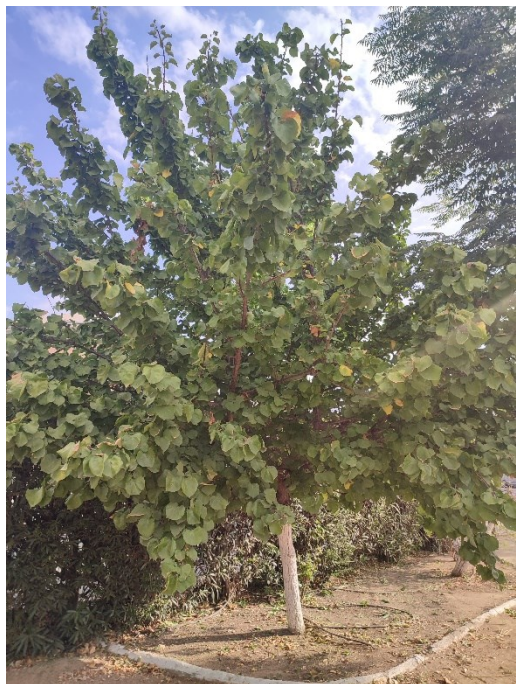
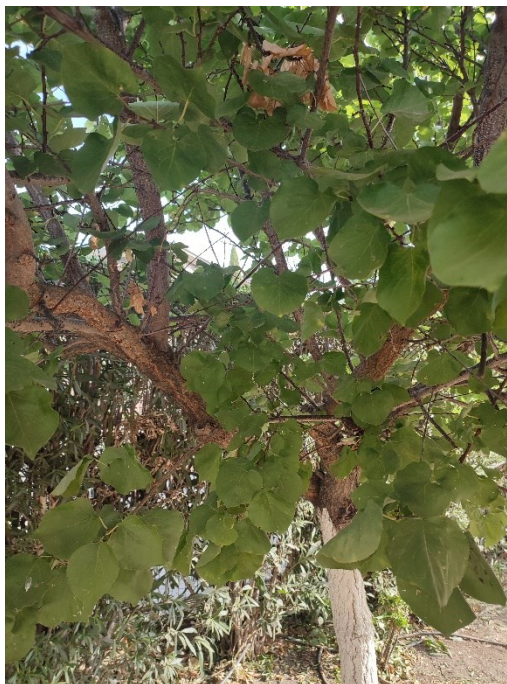
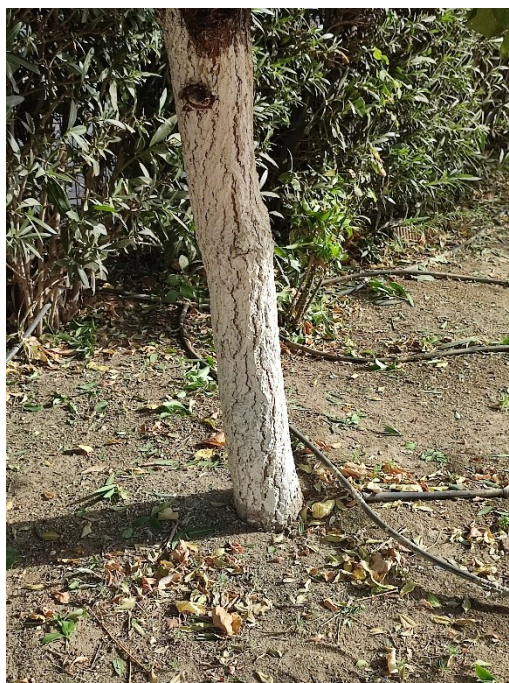
Imágenes del ejemplar con id 133269

8. LATITUD DE ACERADO(m):
9. LESIONES GRAVES:
 - Cuello enterrado
 - No se observan otras alteraciones significativas
10. ESTADO GENERAL:
 - Ejemplar adulto normal, sin lesiones reseñables y estructura y vitalidad propia de la especie

11. OBSERVACIONES:
 - Interferencia ineludible de la posición arbolada con la obra de construcción de la Línea 3 de Metro de Sevilla, Subtramo II.
 - Los daños que pueden generarse a nivel radicular dada la interferencia de la posición con las obras previstas, tienen capacidad de mermar de forma inmediata la estabilidad del ejemplar, incluso su permanencia.

- La edad relativa, tamaño y porte del ejemplar hacen considerar inviable su trasplante.
 - El proyecto constructivo incluye la plantación de nuevos ejemplares, como compensación del total de arbolado afectado en este tramo.
