SOLICITUD DE APEO DE ARBOLADO (AP-1371-2024) PARTE 1ª
MOTIVO: INCOMPATIBILIDAD CON OBRA

Código: AP-1371-2024

Ubicación: Parque el Torrejón

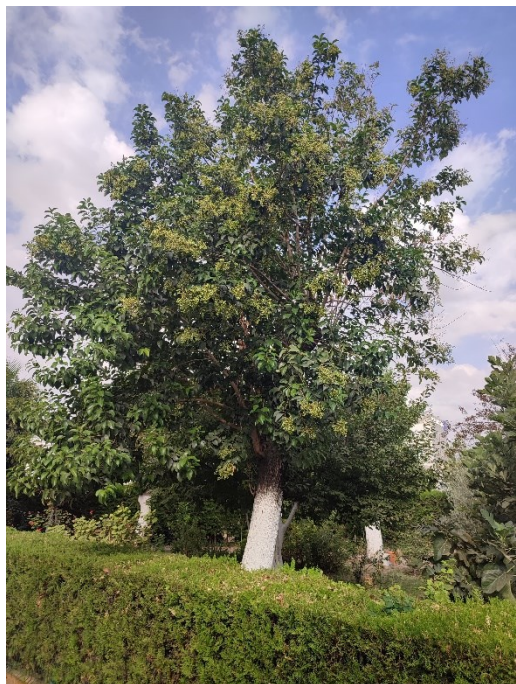
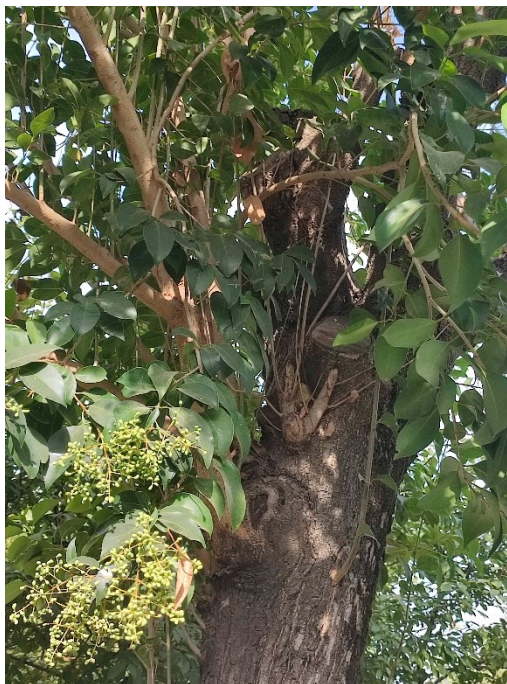
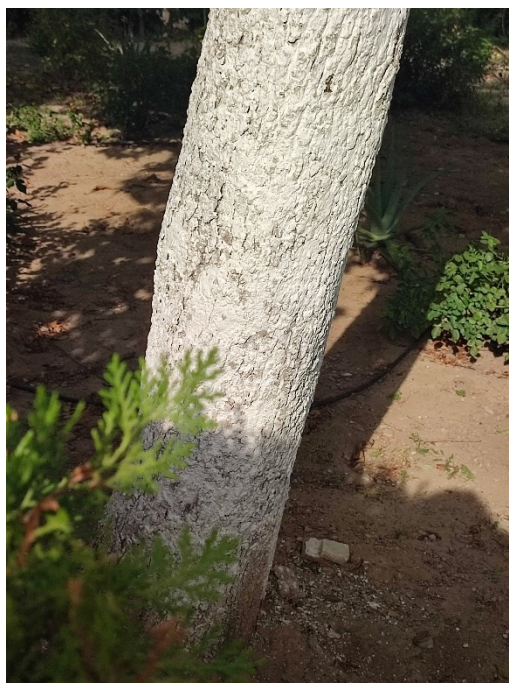
Imágenes del ejemplar con id 133277

8. LATITUD DE ACERADO(m):
9. LESIONES GRAVES:
 - Copa desestructurada debido a las podas de desmoche realizadas. Presenta una copa de reemplazo por debajo de la cruz con suplentes jóvenes y vigorosos

- Heridas con madera vista por cortes de poda
10. ESTADO GENERAL:
 - Ejemplar con estructurada alterada debido a las podas severas a que ha sido sometido

11. OBSERVACIONES:
 - Interferencia ineludible de la posición arbolada con la obra de construcción de la Línea 3 de Metro de Sevilla, Subtramo II.
 - Los daños que pueden generarse a nivel radicular dada la interferencia de la posición con las obras previstas, tienen capacidad de mermar de forma inmediata la estabilidad del ejemplar, incluso su permanencia.

- Las alteraciones en tronco y copa, tamaño y porte del ejemplar hacen considerar inviable su trasplante.
 - El proyecto constructivo incluye la plantación de nuevos ejemplares, como compensación del total de arbolado afectado en este tramo.
