Expediente: 15/2025
AP-1240-2024 a AP-1373-2024 y AP-1375-2024
AP-1271-2024
CAF

SOLICITUD DE APEO DE ARBOLADO (AP-1271-2024) PARTE 1ª
MOTIVO: INCOMPATIBILIDAD CON OBRA

Código: AP-1271-2024
Ubicación: Glorieta Berrocal

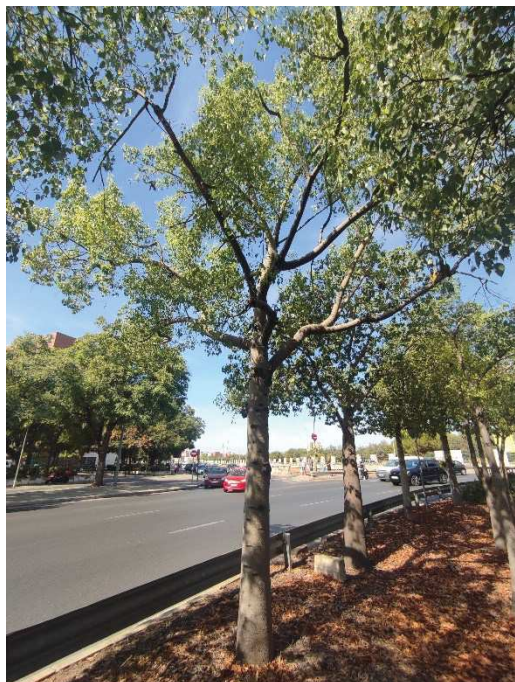
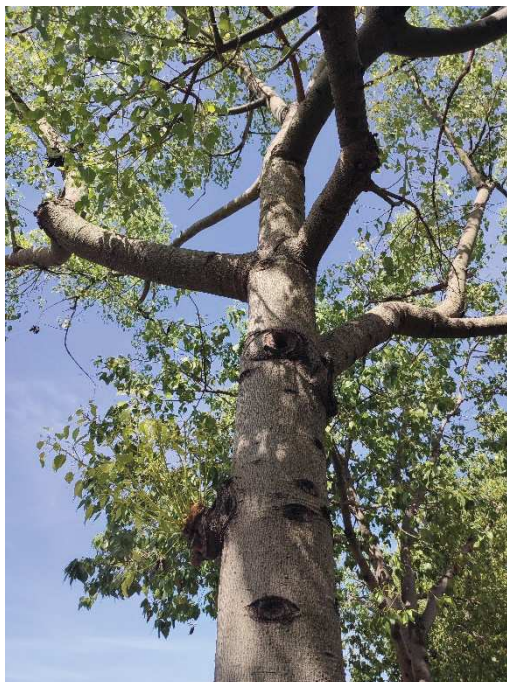
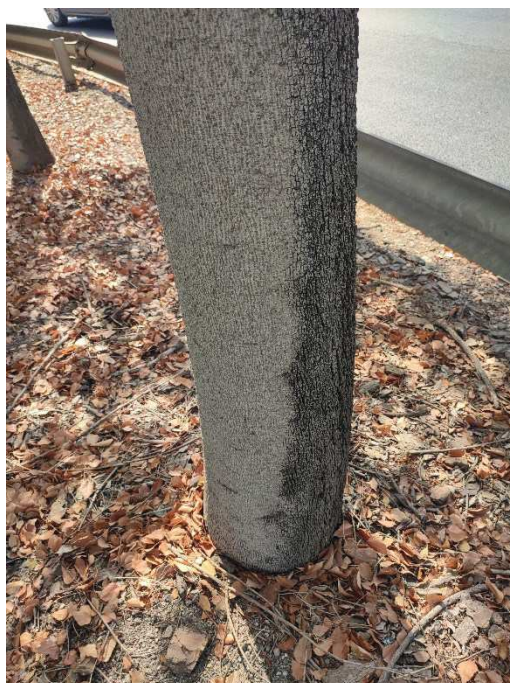
Imágenes del ejemplar con id 103977

7. POSICIÓN: terrizo
8. LATITUD DE ACERADO(m):
9. LESIONES GRAVES:
 - Baja vitalidad y copa con baja superficie solar
 - Fenda longitudinal en tronco por quemadura solar con descortezado

- Presencia de ramas secas de calibre mayor a 10 cm
10. ESTADO GENERAL:
 - Ejemplar adulto alterado con baja vitalidad, ramas secas y copa reducida
11. OBSERVACIONES:

- Interferencia ineludible de la posición arbolada con la obra de construcción de la Línea 3 de Metro de Sevilla, Subtramo II.
 - Los daños que pueden generarse a nivel radicular dada la interferencia de la posición con las obras previstas, tienen capacidad de mermar de forma inmediata la estabilidad del ejemplar, incluso su permanencia.

- Las alteraciones en tronco y copa, baja vitalidad, tamaño y porte del ejemplar hacen considerar inviable su trasplante.
 - El proyecto constructivo incluye la plantación de nuevos ejemplares, como compensación del total de arbolado afectado en este tramo.

Puesto que la ejecución del proyecto no es compatible con la posición del ejemplar, que no existen alternativas posibles para preservar el árbol afectado y siendo inviable el trasplante del ejemplar, a causa de su baja vitalidad, tamaño y porte, se justifica la solicitud de apeo por criterios INCOMPATIBILIDAD CON LA OBRA. Atendiendo a los criterios de renovación/gestión del arbolado del Ayuntamiento de Sevilla, se establecen las medidas compensatorias de restitución de los servicios ecosistémicos que aporta el árbol afectado con nuevas plantaciones.
