SOLICITUD DE APEO DE ARBOLADO (AP-1279-2024) PARTE 1ª
MOTIVO: INCOMPATIBILIDAD CON OBRA

Código: AP-1279-2024

Ubicación: Jardines Poeta Fdez de los Ríos y Victoria Kent

SOLICITUD DE APEO DE ARBOLADO (AP-1279-2024) PARTE 2ª

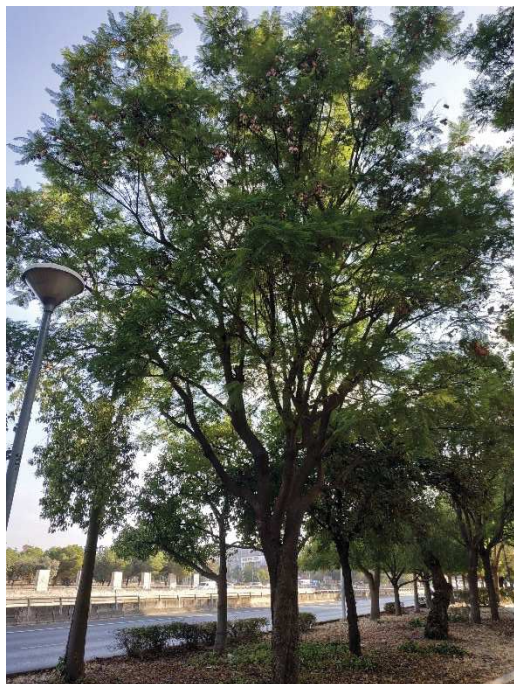
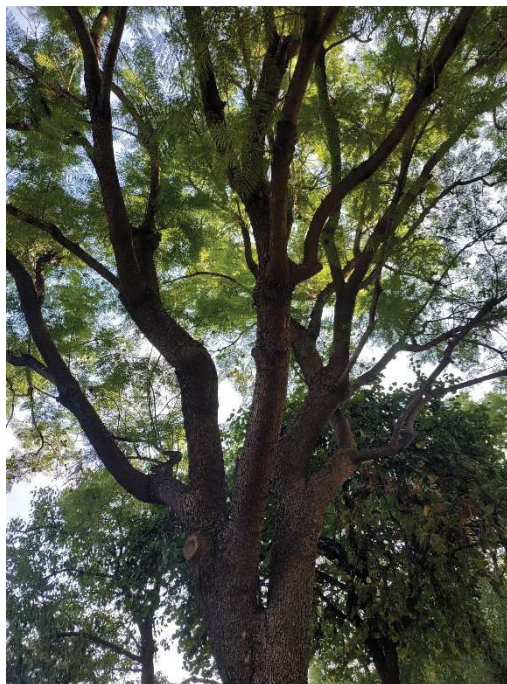
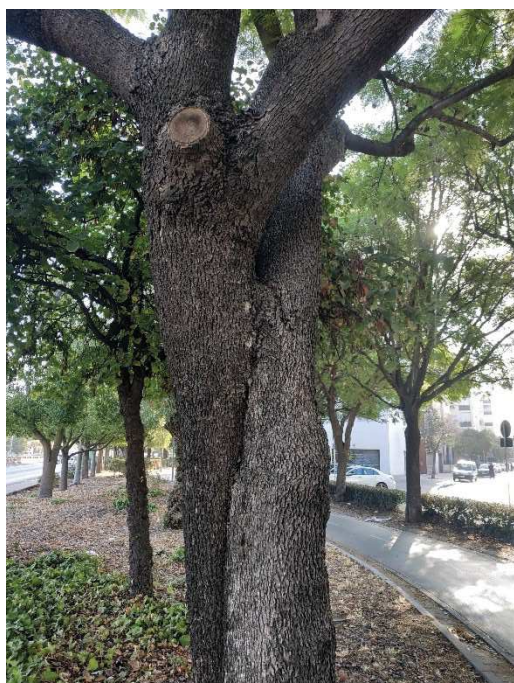
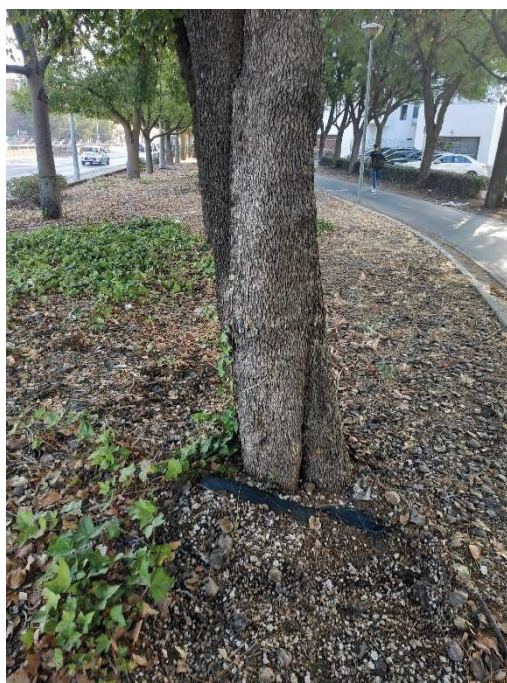
Imágenes del ejemplar con id 345

6. ALTURA (m): 11
7. POSICIÓN: terrizo
8. LATITUD DE ACERADO(m):
9. LESIONES GRAVES:
 - Dos pies codominantes desde la base, con corteza incluida en cruz
 - Maderas vistas por cortes de poda

- No se observan otras alteraciones significativas
10. ESTADO GENERAL:
 - Ejemplar adulto normal, sin lesiones reseñables y estructura y vitalidad propia de la especie

11. OBSERVACIONES:
 - Interferencia ineludible de la posición arbolada con la obra de construcción de la Línea 3 de Metro de Sevilla, Subtramo II.
 - Los daños que pueden generarse a nivel radicular dada la interferencia de la posición con las obras previstas, tienen capacidad de mermar de forma inmediata la estabilidad del ejemplar, incluso su permanencia.

- La edad relativa, tamaño y porte del ejemplar hacen considerar inviable su trasplante.
 - El proyecto constructivo incluye la plantación de nuevos ejemplares, como compensación del total de arbolado afectado en este tramo.

Puesto que la ejecución del proyecto no es compatible con la posición del ejemplar, que no existen alternativas posibles para preservar el árbol afectado y siendo inviable el trasplante del ejemplar, a causa de su tamaño y porte, se justifica la solicitud de apeo por criterios INCOMPATIBILIDAD CON LA OBRA. Atendiendo a los criterios de renovación/gestión del arbolado del Ayuntamiento de Sevilla, se establecen las medidas compensatorias de restitución de los servicios ecosistémicos que aporta el árbol afectado con nuevas plantaciones.
