Expediente: 15/2025
AP-1240-2024 a AP-1373-2024 y AP-1375-2024
AP-1280-2024
CAF

SOLICITUD DE APEO DE ARBOLADO (AP-1280-2024) PARTE 1ª
MOTIVO: INCOMPATIBILIDAD CON OBRA

Código: AP-1280-2024

Ubicación: Jardines Poeta Fdez de los Ríos y Victoria Kent

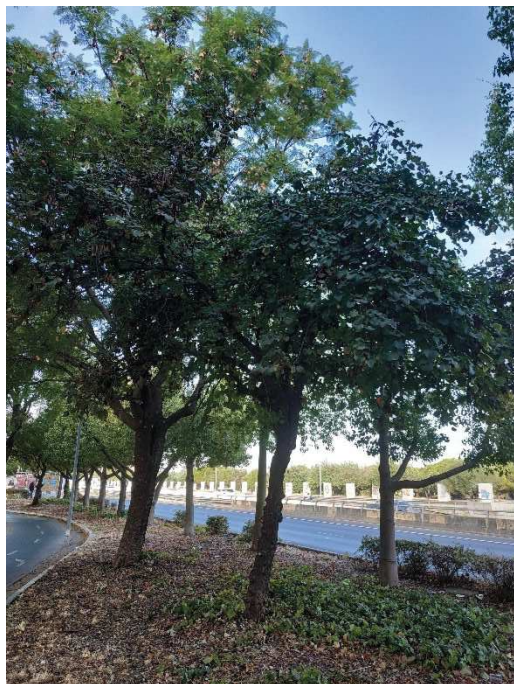
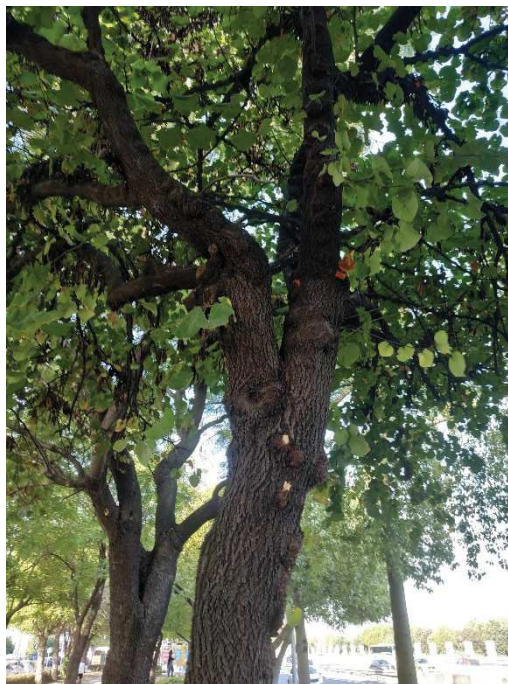
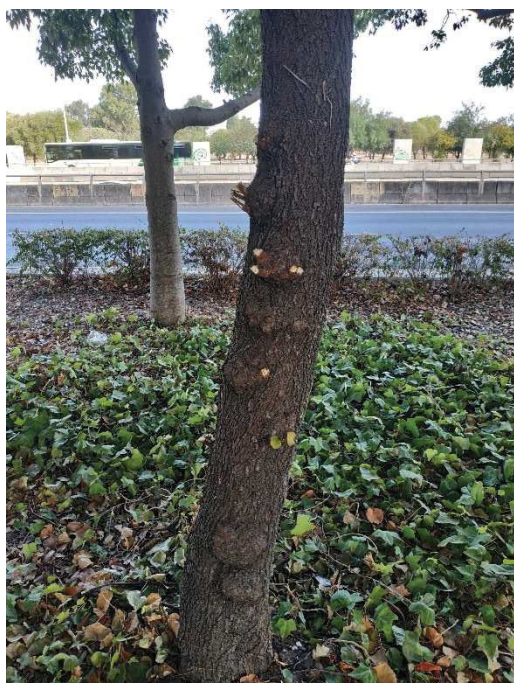
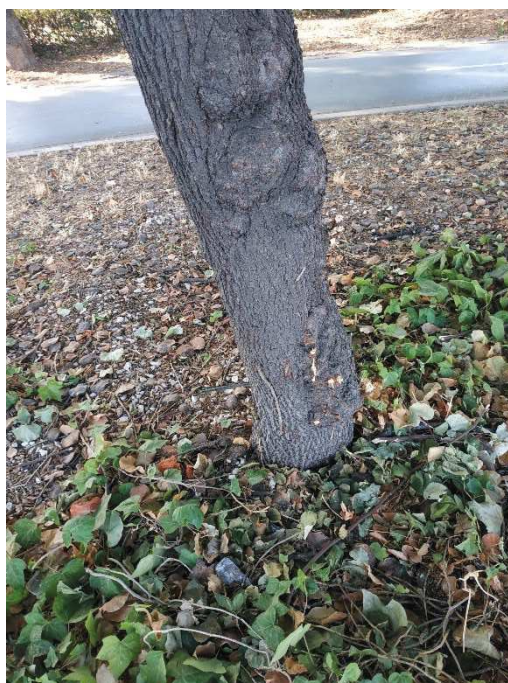
Imágenes del ejemplar con id 346

6. ALTURA (m): 4
7. POSICIÓN: terrizo
8. LATITUD DE ACERADO(m):
9. LESIONES GRAVES:
 - Ejemplar con cuello enterrado.
 - Chancros en tronco por brotaciones epicormicas

- Maderas vistas por cortes de poda en tronco y copa
10. ESTADO GENERAL:
 - Ejemplar adulto normal, sin lesiones reseñables y estructura y vitalidad propia de la especie

11. OBSERVACIONES:
 - Interferencia ineludible de la posición arbolada con la obra de construcción de la Línea 3 de Metro de Sevilla, Subtramo II.
 - Los daños que pueden generarse a nivel radicular dada la interferencia de la posición con las obras previstas, tienen capacidad de mermar de forma inmediata la estabilidad del ejemplar, incluso su permanencia.

- La edad relativa, tamaño y porte del ejemplar hacen considerar inviable su trasplante.
 - El proyecto constructivo incluye la plantación de nuevos ejemplares, como compensación del total de arbolado afectado en este tramo.
