Expediente: 3/2025
AP-13-2025
PMR

FICHA DE COMUNICADO DE APEO DE ARBOLADO VIARIO (AP 13/25)
PARTE 1ª

ID: 400
Código Apeo: AP 13/25
UBICACIÓN: Calle Manzanilla
Árbol: *Styphnolobium japonicum*
MOTIVO DEL APEO: Árbol muerto

FICHA DE COMUNICADO DE APEO DE ARBOLADO VIARIO (AP 13/25)
PARTE 2ª

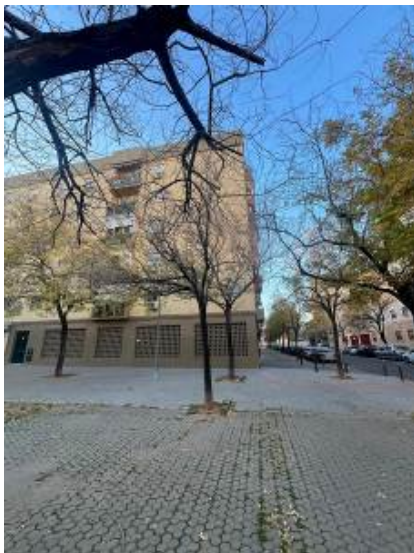
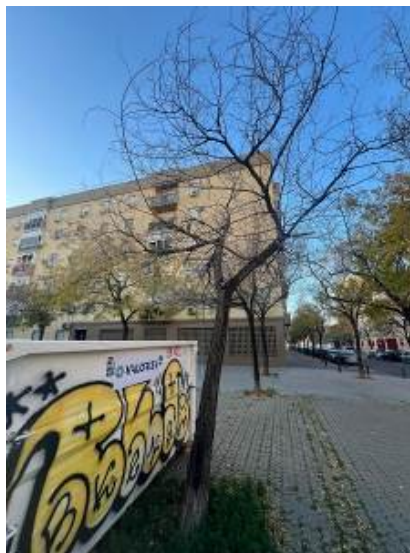
9. FOTOGRAFÍAS:

5. **LATITUD DE ACERADO:** Acceso a viviendas, locales comerciales y de restauración. En plaza peatonal pavimentada.
6. **LESIONES GRAVES:** 100% madera muerta en descomposición, y descortezamiento del tronco. Inclinación 12°SW. Tras la muerte del ejemplar, existe una alta probabilidad de rotura de partes y/o vuelco del árbol completo debido al consiguiente debilitamiento mecánico y degradación de los tejidos disfuncionales.

7. **ESTADO GENERAL:** Árbol adulto, con porte refaldado y copa muy reducida por la progresiva muerte de ramas.
8. **OBSERVACIONES:** Se estima que el origen del declive terminal del ejemplar se ha debido a afecciones radiculares propiciadas por factores abióticos perjudiciales para el óptimo desarrollo del árbol, característicos del entorno urbano viario y a las que esta especie es particularmente sensible (compactación del suelo, pavimento sobre raíces y otros daños radiculares por canalizaciones subterráneas de servicios y obras de reacondicionamiento de acerado).

Por la presente se informa que se ha procedido, sin autorización previa, al apeo de un ejemplar adulto de *Styphnolobium jamponicum*, situado en la calle Manzanilla, debido a la necrosis de la totalidad de los tejidos funcionales, causando el decaimiento irreversible del ejemplar que en el momento del apeo se encuentra muerto, con alto riesgo potencial de fallo de partes y/o del árbol completo por degradación del anclaje radicular desde la perspectiva mecánica, y pérdida de resistencia estructural de la madera disfuncional.
