FICHA DE COMUNICADO DE APEO DE ARBOLADO VIARIO (AP28/25) PARTE 1ª

ID: 114433
Código Apeo: AP/28
UBICACIÓN: Roberto Osborne
Árbol: *Styphnolobium japonicum*
MOTIVO DEL APEO: Árbol seco

FICHA DE COMUNICADO DE APEO DE ARBOLADO VIARIO (AP28/25) PARTE 2ª

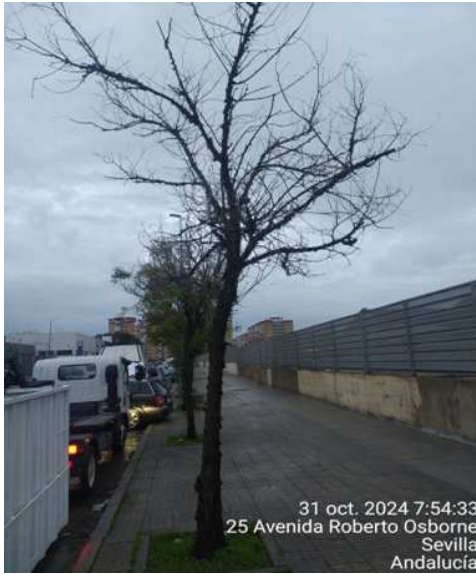
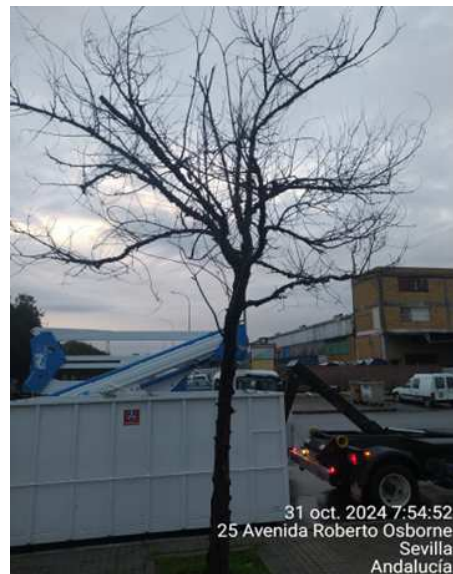
9. FOTOGRAFÍAS:

5. LATITUD DE ACERADO: Acerado de 4m de ancho. Acceso a naves industriales. Un carril de circulación por sentido. Banda de estacionamiento en batería.
6. LESIONES GRAVES: 100% de ramas secas. Tras la muerte del ejemplar, existe una alta probabilidad de rotura de partes y/o vuelco del árbol completo debido al consiguiente debilitamiento mecánico y degradación de los tejidos disfuncionales.

7. ESTADO GENERAL: Árbol viejo, con porte alterado desde vivero (copa en vaso) y como consecuencia de las podas periódicas de refaldado en relación al gálibo peatonal.

8. OBSERVACIONES: Se estima que el origen del decaimiento definitivo del ejemplar se debe a los perjuicios para el arbolado asociados a los condicionantes abióticos habituales de la ciudad (excesiva compactación del suelo, espacio de desarrollo radicular restringido, daños en raíces durante canalizaciones de servicios subterráneos, ...), que han repercutido negativamente en la resiliencia del árbol.
