**Expediente: 3/2025**  
AP-43-2025  
PMR

FICHA DE COMUNICADO DE APEO DE ARBOLADO VIARIO (AP43/25) PARTE 1ª

ID: 105916  
Código Apeo: AP43/25  
UBICACIÓN: Calle Guanahani  
Árbol: *Acer negundo*  
MOTIVO DEL APEO: Riesgo no tolerable

FICHA DE COMUNICADO DE APEO DE ARBOLADO VIARIO (AP43/25) PARTE 2ª

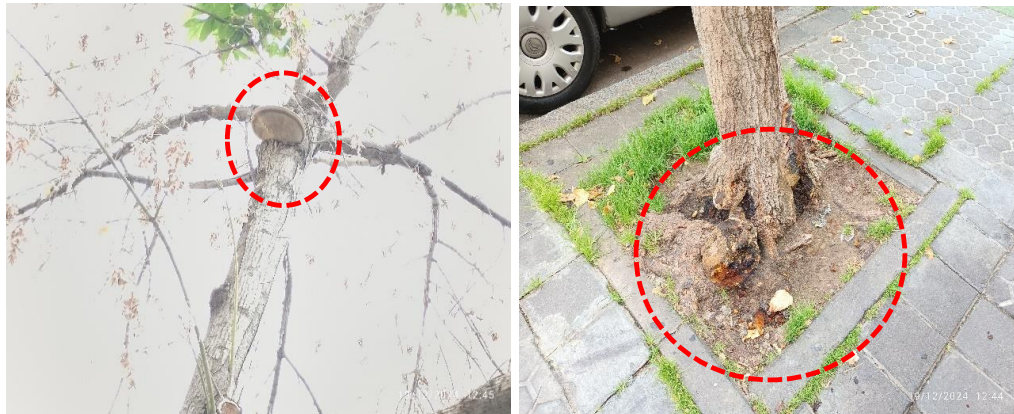
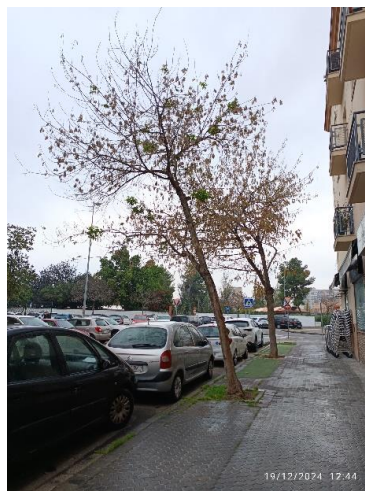
**9. FOTOGRAFÍAS:**

6. **LESIONES GRAVES:** Elevada probabilidad de fallo debido a la grave pudrición de la madera interna con necrosis vascular en un cuello engrosado, con abundantes cuerpos fructíferos en zona de tracción radicular compatibles con *Ganoderma sp.*, este hongo ataca la parte inferior del duramen y en etapas avanzadas, daña la integridad estructural del árbol. Así mismo, en la cruz de copa se aprecia un hongo yesquero, *Fomes fomentarius*, que se caracteriza por ser un hongo descomponedor de la madera que produce podredumbre blanca, por lo que sale sobre árboles en decadencia o ya muertos. El sistema radicular se encuentra empotrado en el alcorque debido a la compactación del sustrato circundante y a las escasas dimensiones del propio alcorque, con una potencial tendencia espiralizante de las raíces leñosas condicionadas en sus etapas juveniles por la excesiva persistencia en contenedor. Presentaba una inclinación de 20,3°N, con proyección hacia la calzada.

7. **ESTADO GENERAL:** Árbol maduro, con vitalidad baja y porte alterado desde vivero y por acciones de poda de mantenimiento.
8. **OBSERVACIONES:** Esta especie tiene un crecimiento rápido, de madera blanda y con tendencia a la pudrición de sus tejidos. Durante el apeo, el tronco desprendía una gran cantidad de agua, así como un fuerte hedor.

Por la presente se informa que se ha procedido, sin autorización previa, al apeo de un ejemplar maduro de *Acer negundo*, situado en la Calle Guanahani, Unidad de Gestión perteneciente al distrito San Pablo – Santa Justa, debido a la elevada probabilidad de fallo por rotura de tronco/ramas y/o vuelco completo del ejemplar, observándose una grave pudrición de la madera interna con necrosis vascular en un cuello engrosado, con abundantes cuerpos fructíferos en zona de tracción radicular compatibles con *Ganoderma sp.*, este hongo ataca la parte inferior del duramen y en etapas avanzadas, daña la integridad estructural del árbol. Así mismo, en la cruz de copa se aprecia un hongo yesquero, *Fomes fomentarius*. El sistema radicular se encuentra empotrado en el alcorque debido a la compactación del sustrato circundante y a las escasas dimensiones del propio alcorque, con una potencial tendencia espiralizante de las raíces leñosas condicionadas en sus etapas juveniles por la excesiva persistencia en contenedor. Presentaba una inclinación de 20,3°N, con proyección hacia la calzada.
