**Expediente: 3/2025**

AP-66-2025  
PMR

FICHA DE COMUNICADO DE APEO DE ARBOLADO VIARIO (AP66/25)  
PARTE 1ª

ID: 644  
Código Apeo: AP 66/25  
UBICACIÓN: Avda. Luxemburgo  
Árbol: *Robinia pseudoacacia* 'Casque Rouge'  
MOTIVO DEL APEO: Vuelco del árbol completo

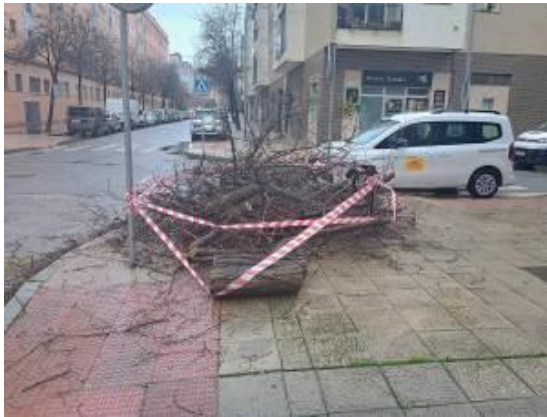
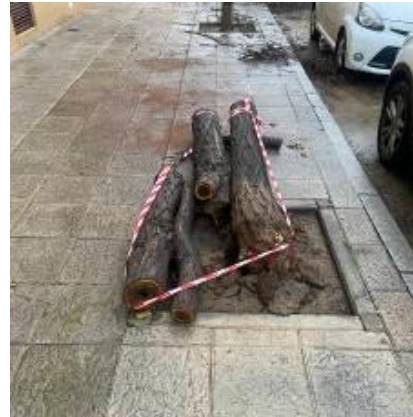
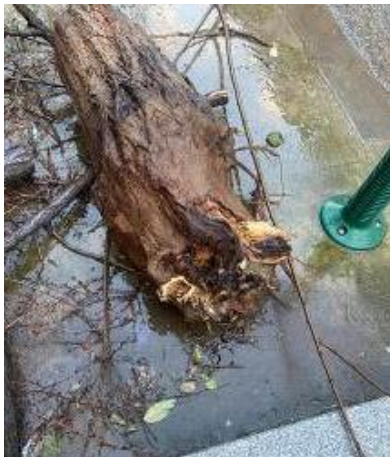
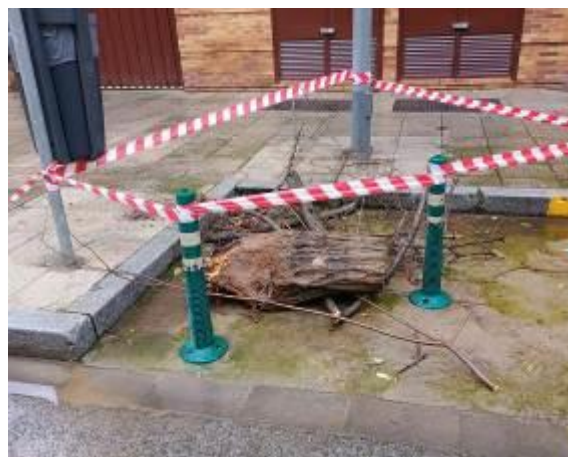
9. FOTOGRAFÍAS:

6. **LESIONES GRAVES:** Inclinación previa inferior a 10° sobre calzada. Vuelco del árbol sobre acerado por insuficiencia estructural del sistema radicular que presenta antiguas lesiones, pudrición de la madera soterrada y enterramiento del cuello del tronco 20cm por encima del nivel original.

7. **ESTADO GENERAL:** Árbol adulto, aparentemente vigoroso, sin carga foliar de copa por caída estacional de la hoja (parada vegetativa invernal).
8. **OBSERVACIONES:** El fallo se produce el pasado 27 de enero, durante jornada de eventos meteorológicos adversos, tras varios días de lluvia intensa y continuada, registrándose una precipitación total de 70L/m<sup>2</sup>. El encharcamiento del alcorque y la saturación del terreno ha provocado el debilitamiento del agarre y cohesión del suelo sobre un anclaje radicular insuficiente en cuanto a dimensiones, y muy debilitado por la pudrición de las escasas raíces de relevancia estructural. Esta ausencia y afección del plato radicular se ha producido por factores como: tendencia de la especie a desarrollar pudriciones, con numerosos antecedentes de fallo en la etapa adulta de desarrollo en ambiente viario, el progresivo enterramiento del cuello del tronco por encima del nivel de plantación que genera anoxia y disfuncionalidad radicular, incrementada por la compactación y la impermeabilidad del pavimento circundante, obras de acerado y canalizaciones subterráneas. En el mismo día se producen dos fallos simultáneos de ejemplares coetáneos de esta especie en dicha unidad de gestión ((AP67/25-ID943).

Por la presente se informa que se ha procedido, sin autorización previa, a la retirada de restos de un ejemplar adulto de *Robinia pseudoacacia* 'Casque Rouge', situado en la avenida Luxemburgo, debido al vuelco del árbol sobre el acerado, el pasado 27 de enero, tras varias jornadas de intensas y continuadas precipitaciones (70L/m<sup>2</sup>), que provocaron la saturación y debilitamiento mecánico del terreno. Tras la exposición de la parte hipogea, se aprecia la insuficiencia desde la perspectiva mecánica del sistema radicular, que carecía del desarrollo de raíces leñosas previsible para el porte del ejemplar, con enterramiento del cuello del tronco por encima del nivel original de plantación, y la consiguiente pudrición de la madera subterránea, propiciada por la anoxia radicular y las antiguas lesiones vinculadas a canalizaciones de servicios subterráneas dentro del área crítica de anclaje.
