**Expediente: 39/2025**

FICHA DE SOLICITUD DE APEO DE ARBOLADO VIARIO (AP 95/25) PARTE 1ª

UBICACIÓN: Gta. Letonia (DISTRITO BELLAVISTA-LA PALMERA)

MOTIVO DEL APEO: Riesgo no tolerable por afecciones de obra urbanística

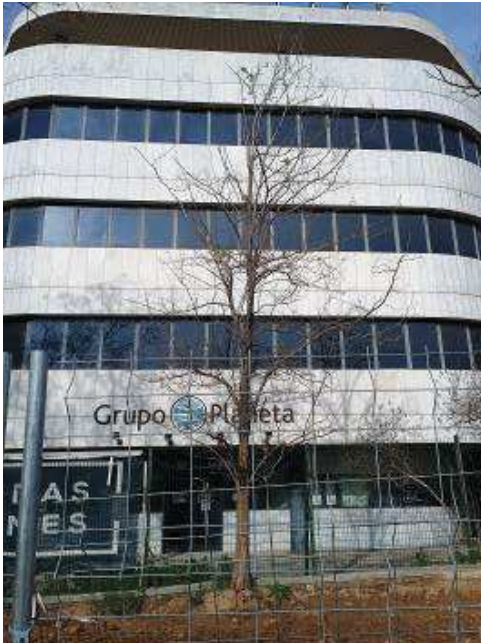
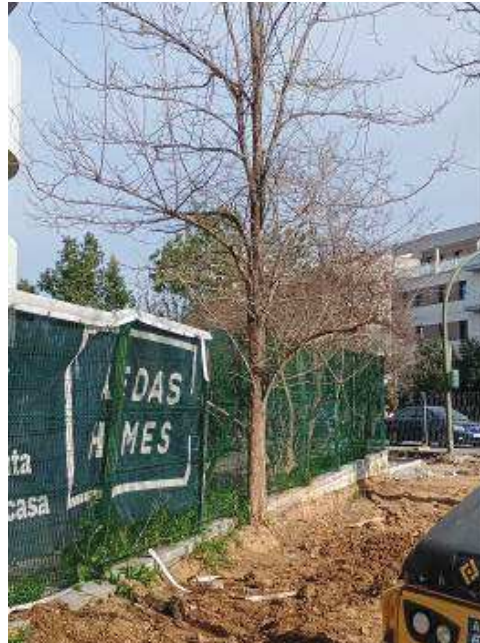
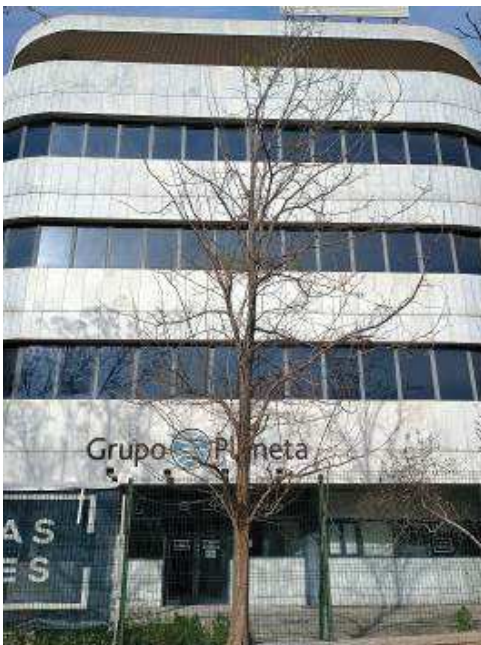
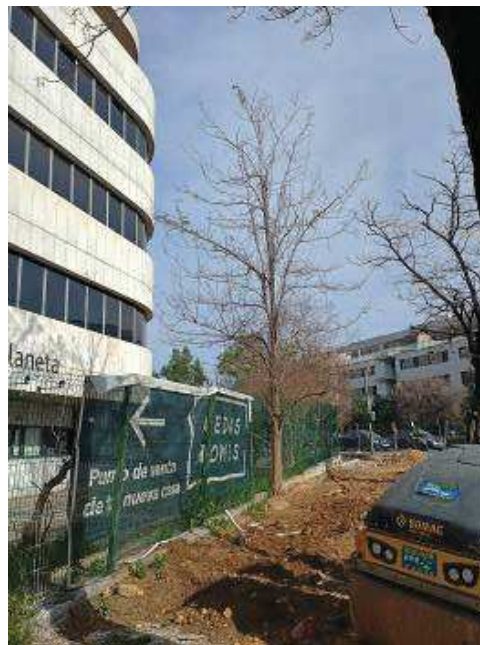
9. FOTOGRAFÍAS:

Puesto que este ejemplar procede de crecimiento espontáneo, se encuentra solapado al muro perimetral del edificio privado anexo, de manera que actualmente está produciendo la rotura incipiente de esta infraestructura, conflicto que se agravará con su crecimiento, y que ya ha sufrido daños directos en raíces de relevancia estructural como consecuencia del alcance de la obra de Gerencia de Urbanismo, incrementado el riesgo de fallo hasta un rango intolerable, se **SOLICITA**, en cumplimiento del acuerdo SEGUNDO del pleno de fecha 15 de diciembre de 2005, la autorización pertinente para proceder a su apeo.

6. **LESIONES GRAVES:** Desgarro de raíces principales con maquinaria pesada.
7. **ESTADO GENERAL:** Árbol joven con vitalidad media. Aparente crecimiento espontáneo junto al cerramiento del límite parcelario del edificio anexo, de manera que la posición arbolada es inviable por interferencias graves con infraestructuras existentes.

8. **OBSERVACIONES:** Obra de SANDO con Gerencia de Urbanismo para renovación integral del acerado y carril bici de Avenida de Jerez. Esta intervención ha producido daños directos al árbol, por desgarro de raíces de relevancia estructural dentro del área crítica de anclaje radicular (a menos de 20cm del tronco), lo que supone un incremento del riesgo de fallo de este ejemplar. En compensación a las talas realizadas por motivos de obra (AP64/25\_ID1537, AP94/25\_ID996 y AP95/25\_ID1034), para evitar la pérdida de cobertura arbórea, se van a realizar plantaciones de nuevo arbolado en el tramo.

**“ÚNICO.- Autorizar el apeo de un ejemplar joven de Robinia pseudoacacia con ID 1034, situado en la glorieta de Letonia, en el Distrito Bellavista-La Palmera (AP-95-2025). De acuerdo con el informe del Servicio Técnico: MOTIVO DEL APEO: RIESGO NO TOLERABLE POR AFECCIONES DE OBRA URBANÍSTICA. Debido a encontrarse ubicado en el espacio proyectado para la obra de la Gerencia de Urbanismo consistente en la renovación de acerado y carril bici, incluyendo la retirada y reposición de la solera de hormigón bajo el pavimento, y canalizaciones de servicios subterráneos. Esta actuación urbanística supone una afección significativa dentro del área crítica de anclaje radicular de tres árboles ubicados en el espacio de influencia de esos trabajos, que serán apeados durante la ejecución de la obra (AP64/25\_ID1537, AP94/25\_ID996 y AP95/25\_ID1034). Puesto que este ejemplar procede de crecimiento espontáneo, se encuentra solapado al muro perimetral del edificio privado anexo, de manera que actualmente está produciendo la rotura incipiente de esta infraestructura, conflicto que se agravará con su crecimiento, y que ya ha sufrido daños directos en raíces de relevancia estructural como consecuencia del alcance de la obra de Gerencia de Urbanismo, incrementado el riesgo de fallo hasta un rango intolerable. ESTADO GENERAL: Árbol joven con vitalidad media. Aparente crecimiento espontáneo junto al cerramiento del límite parcelario del edificio anexo, de manera que la posición arbolada es inviable por interferencias graves con infraestructuras existentes. OBSERVACIONES: Obra de SANDO con Gerencia de Urbanismo para renovación integral del acerado y carril bici de Avenida de Jerez. Esta intervención ha producido daños directos al árbol, por desgarrado de raíces de relevancia estructural dentro del área crítica de anclaje radicular (a menos de 20cm del tronco), lo que supone un incremento del riesgo de fallo de este ejemplar. En compensación a las talas realizadas por motivos de obra (AP64/25\_ID1537, AP94/25\_ID996 y AP95/25\_ID1034), para evitar la pérdida de cobertura arbórea, se van a realizar plantaciones de nuevo arbolado en el tramo.”.**
