**SOLICITUD DE APEO DE ARBOLADO VIARIO (AP-263-2025)****MOTIVO: INCOMPATIBILIDAD CON OBRA**

Código: AP-263-2025

Ubicación: C.E.I.P. PABLO RUIZ PICASSO. CALLE CORRAL DEL AGUA

**SOLICITUD DE APEO DE ARBOLADO VIARIO (AP-263-25) PARTE 2ª**

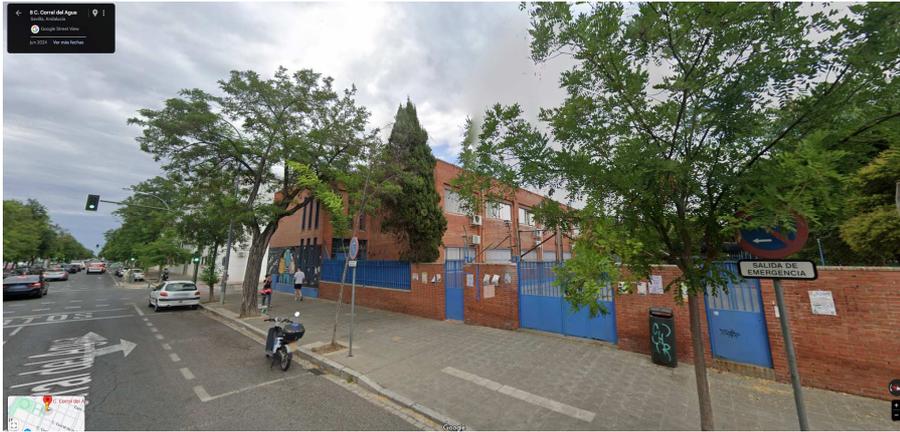
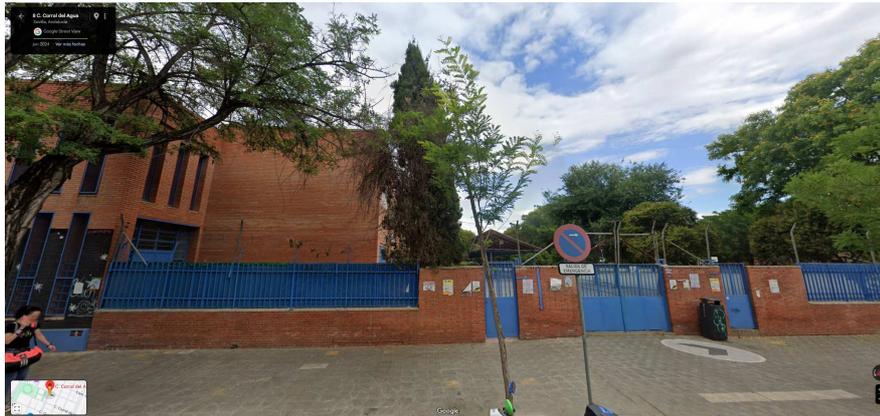
12. FOTOGRAFÍAS:

- Debida a la tangencia entre árbol y muro, se están produciendo empujes que podrían ser determinantes para el vuelco de éste. El estado del ejemplar no presenta graves daños en su masa foliar, pero sí debido a la cercanía del cerramiento perimetral del CEIP, tiene daños en su copa y plato radicular que da lugar a un aspecto decrepito, en líneas generales.

- El ciprés objeto de apeo está apoyado en el muro que hace de cerramiento perimetral del colegio, junto a una de sus puertas de entrada. En ese punto, debido a los empujes del árbol, el muro ha perdido la verticalidad, por lo que de no intervenir es previsible el vuelco del mismo, con las consecuencias que de ello se podrían derivar. Tras el apeo del árbol, por parte del Servicio de Conservación de Edificios Municipales, se va a proceder a la demolición del tramo de muro, excavación de una nueva cimentación y posterior reconstrucción.
- Los daños que pueden generarse a nivel radicular durante las tareas de las obras previstas, mermarán de forma inmediata la estabilidad del ejemplar.

Sin embargo, debido a las tareas de obra de nueva construcción de cerramiento perimetral, a ejecutar por parte del Servicio de Conservación de Edificios Municipales, se ha determinado la incompatibilidad de la posición del árbol con el muro. Y dado que es inviable tanto la conservación del árbol como su trasplante, se solicita su apeo, por CRITERIOS DE GESTIÓN POR INCOMPATIBILIDAD CON OBRA.
