SOLICITUD DE APEO DE ARBOLADO (AP-103-2025) PARTE 1ª
MOTIVO: INCOMPATIBILIDAD CON OBRA

Código: AP-103-2025

Ubicación: Jardines Poeta Fdez de los Ríos y Victoria Kent

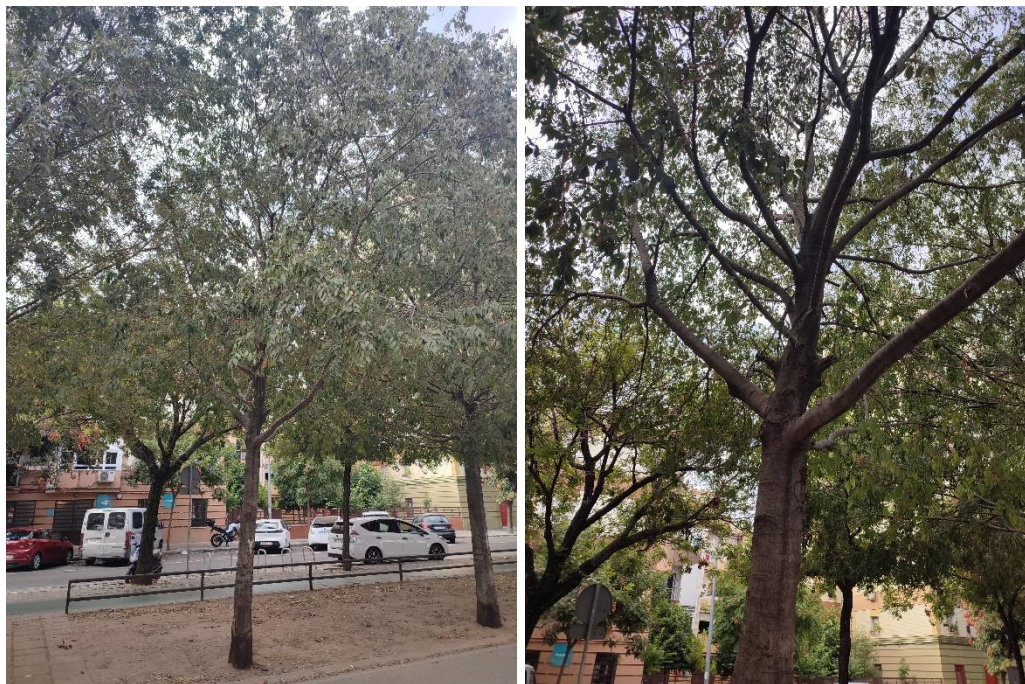
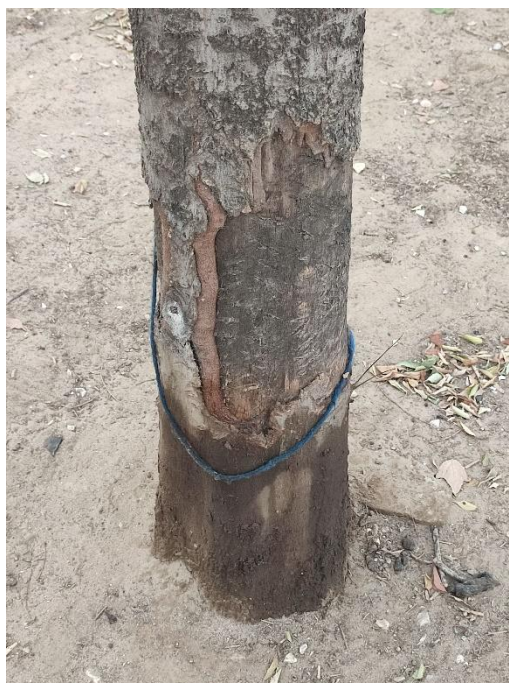
12. FOTOGRAFÍAS DEL EJEMPLAR:

6. ALTURA (m): 8
7. POSICIÓN: terrizo ALCORQUE:
8. LATITUD DE ACERADO(m):
9. LESIONES GRAVES:
 - Herida en tronco que ocupa más del 50% del perímetro desde los 20 a los 50 cm de altura. Maderas vistas por cortes de poda y pequeñas ramillas secas

10. ESTADO GENERAL:
 - Es un ejemplar alterado al presentar con lesiones relevantes.
11. OBSERVACIONES:
 - Interferencia ineludible de la posición arbolada con la obra de construcción de la Línea 3 de Metro de Sevilla, Subtramo II.

Imágenes del ejemplar con id 123203

- Los daños que pueden generarse a nivel radicular dada la interferencia de la posición con las obras previstas, tienen capacidad de mermar de forma inmediata la estabilidad del ejemplar, incluso su permanencia.

- Las alteraciones en tronco y copa, tamaño y porte del ejemplar hacen considerar inviable su trasplante.
 - El proyecto constructivo incluye la plantación de nuevos ejemplares, como compensación del total de arbolado afectado en este tramo.
