SOLICITUD DE APEO DE ARBOLADO (AP-107-2025) PARTE 1ª
MOTIVO: INCOMPATIBILIDAD CON OBRA

Código: AP-107-2025

Ubicación: Jardines Poeta Fdez de los Ríos y Victoria Kent

SOLICITUD DE APEO DE ARBOLADO (AP-107-2025) PARTE 2ª

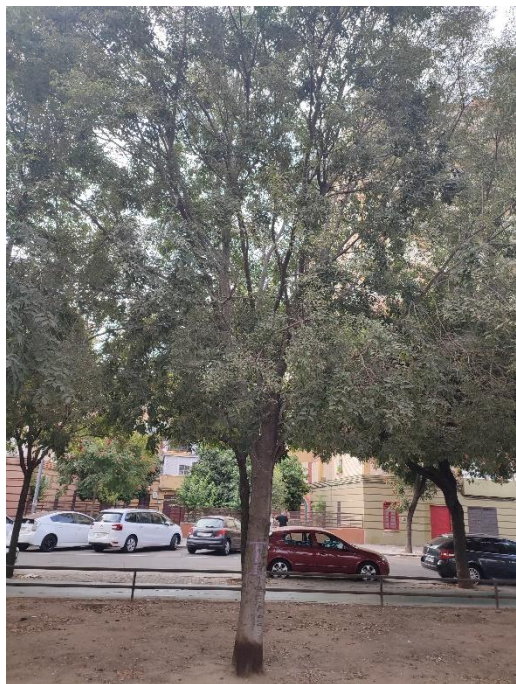
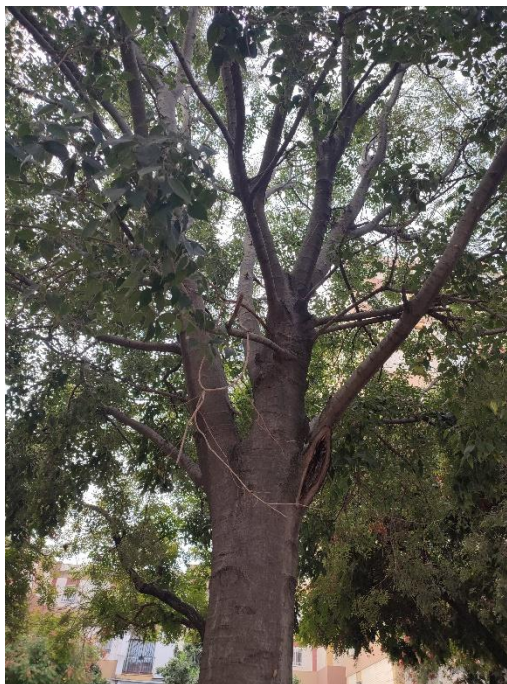
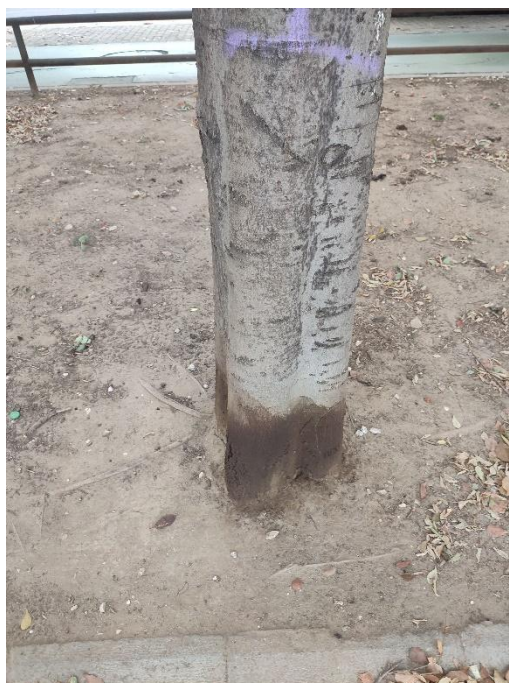
12. FOTOGRAFÍAS DEL EJEMPLAR:

6. ALTURA (m): 9
7. POSICIÓN: terrizo ALCORQUE:
8. LATITUD DE ACERADO(m):
9. LESIONES GRAVES:
 - No presenta alteraciones significativas
10. ESTADO GENERAL:

- Es un ejemplar adulto sin lesiones relevantes, su estado es normal.
11. OBSERVACIONES:
 - Interferencia ineludible de la posición arbolada con la obra de construcción de la Línea 3 de Metro de Sevilla, Subtramo II.

Imágenes del ejemplar con id 72

- Los daños que pueden generarse a nivel radicular dada la interferencia de la posición con las obras previstas, tienen capacidad de mermar de forma inmediata la estabilidad del ejemplar, incluso su permanencia.

- La edad relativa, tamaño y porte del ejemplar, sumados al estrés que inevitablemente se provoca durante el trasplante, hacen considerarlo inviable.
 - El proyecto constructivo incluye la plantación de nuevos ejemplares, como compensación del total de arbolado afectado en este tramo.
