SOLICITUD DE APEO DE ARBOLADO (AP-110-2025) PARTE 1ª
MOTIVO: INCOMPATIBILIDAD CON OBRA

Código: AP-110-2025

Ubicación: Jardines Poeta Fdez de los Ríos y Victoria Kent

SOLICITUD DE APEO DE ARBOLADO (AP-110-2025) PARTE 2ª

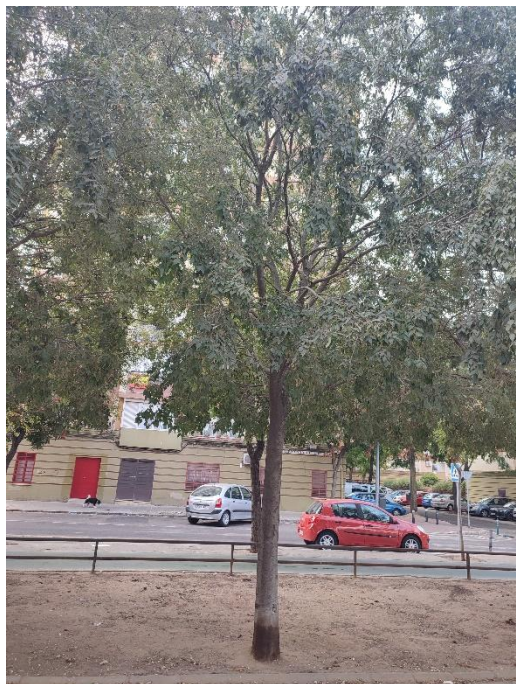
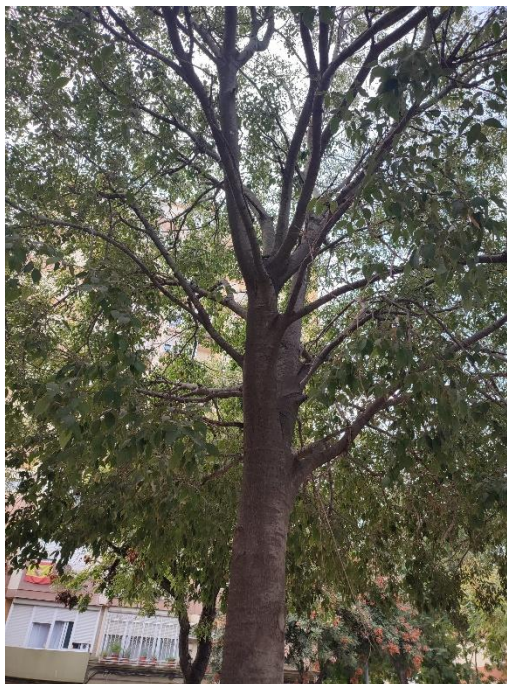
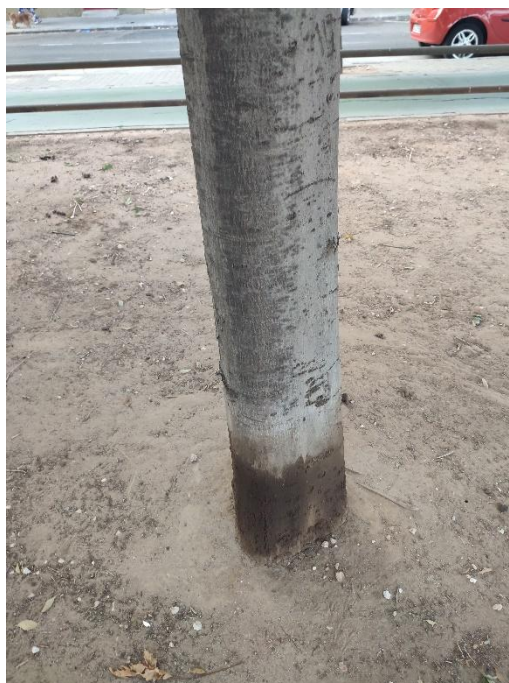
Imágenes del ejemplar con id 63

6. ALTURA (m): 9
7. POSICIÓN: terrizo ALCORQUE:
8. LATITUD DE ACERADO(m):
9. LESIONES GRAVES:
 - No presenta alteraciones significativas
10. ESTADO GENERAL:

- Es un ejemplar adulto sin lesiones relevantes, su estado es normal.
11. OBSERVACIONES:
 - Interferencia ineludible de la posición arbolada con la obra de construcción de la Línea 3 de Metro de Sevilla, Subtramo II.

- Los daños que pueden generarse a nivel radicular dada la interferencia de la posición con las obras previstas, tienen capacidad de mermar de forma inmediata la estabilidad del ejemplar, incluso su permanencia.

- La edad relativa, tamaño y porte del ejemplar, sumados al estrés que inevitablemente se provoca durante el trasplante, hacen considerarlo inviable.
 - El proyecto constructivo incluye la plantación de nuevos ejemplares, como compensación del total de arbolado afectado en este tramo.
